МЕЖГОСУДАРСТВЕННЫЙ АВИАЦИОННЫЙ КОМИТЕТ  
КОМИССИЯ ПО РАССЛЕДОВАНИЮ АВИАЦИОННЫХ ПРОИСШЕСТВИЙОКОНЧАТЕЛЬНЫЙ ОТЧЕТ  
ПО РЕЗУЛЬТАТАМ РАССЛЕДОВАНИЯ АВИАЦИОННОГО ПРОИСШЕСТВИЯ

| Тип воздушного судна | Самолет А321-211 |
| Государственный и регистрационный<br>опознавательные знаки | VQ-BOZ (Бермуды) |
| Место происшествия | Россия, Московская область, в истинном<br>азимуте 115° и на удалении 7990 м от КТА<br>аэродрома Раменское, координаты:<br>55°30'39.00" с. ш., 038°15'09.34" в. д. |

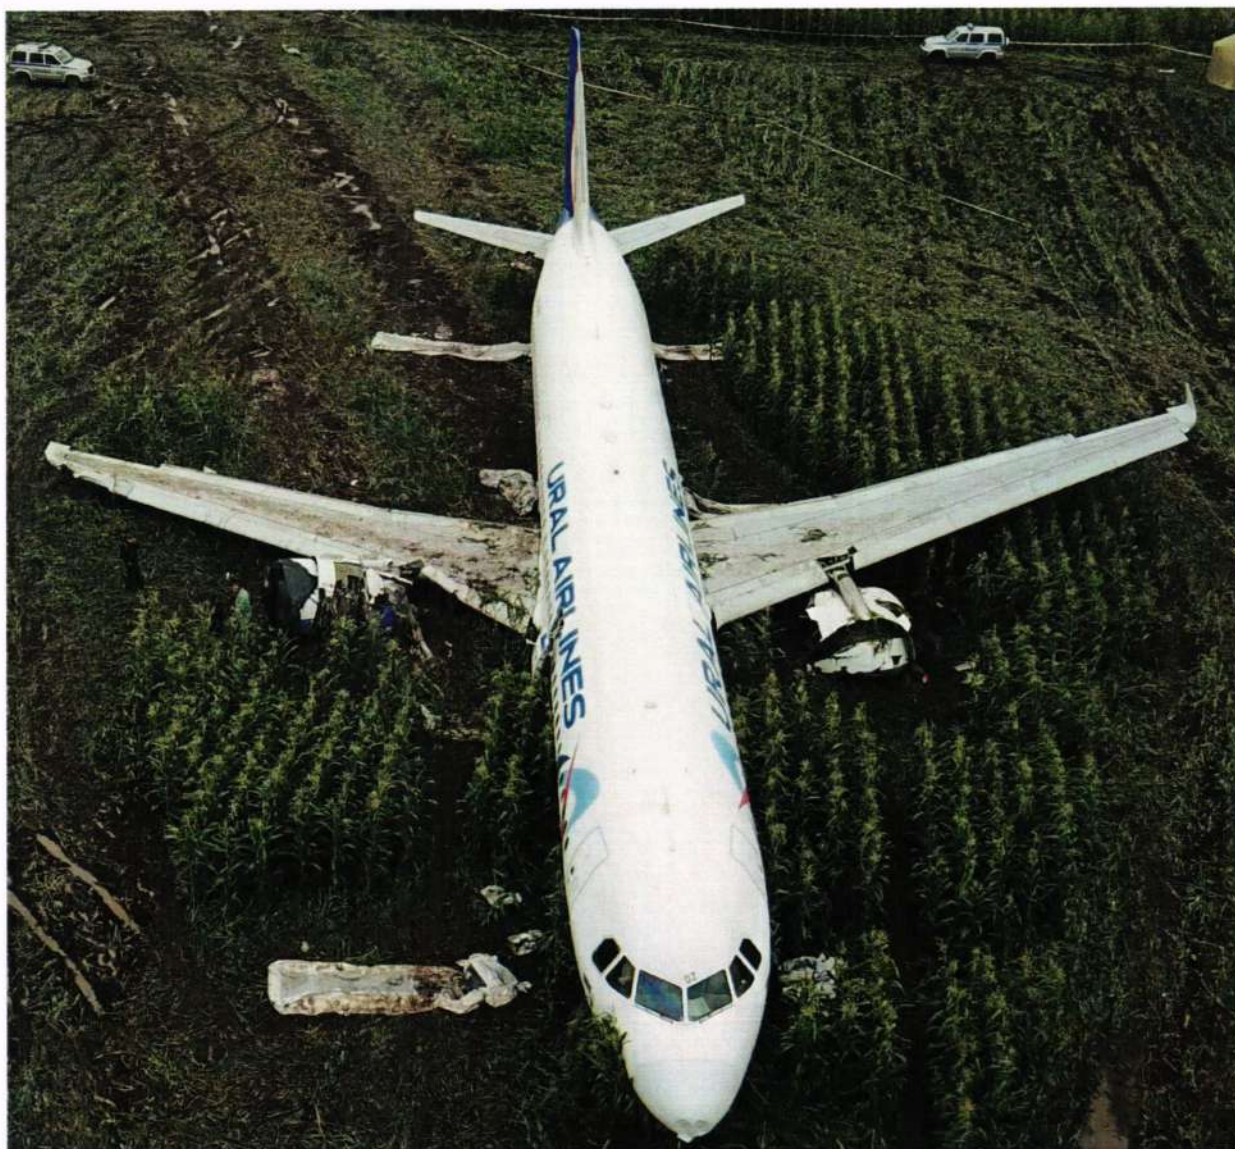
Рис. 1. Самолет A321 VQ-BOZ после АП

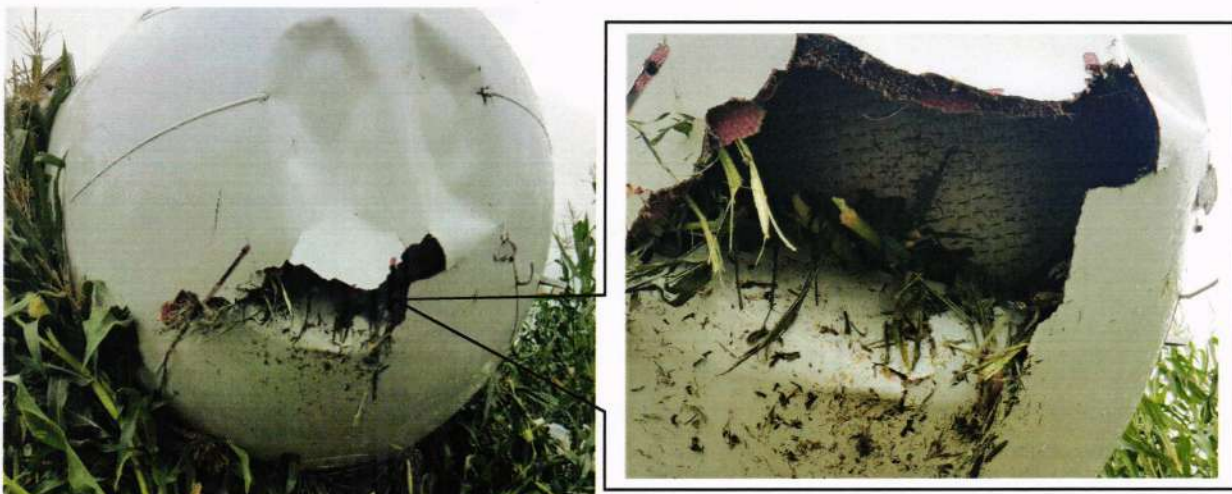
Носовой обтекатель имеет порывы и вмятины обшивки (Рис. 2).

Рис. 2. Внешний вид носового обтекателя

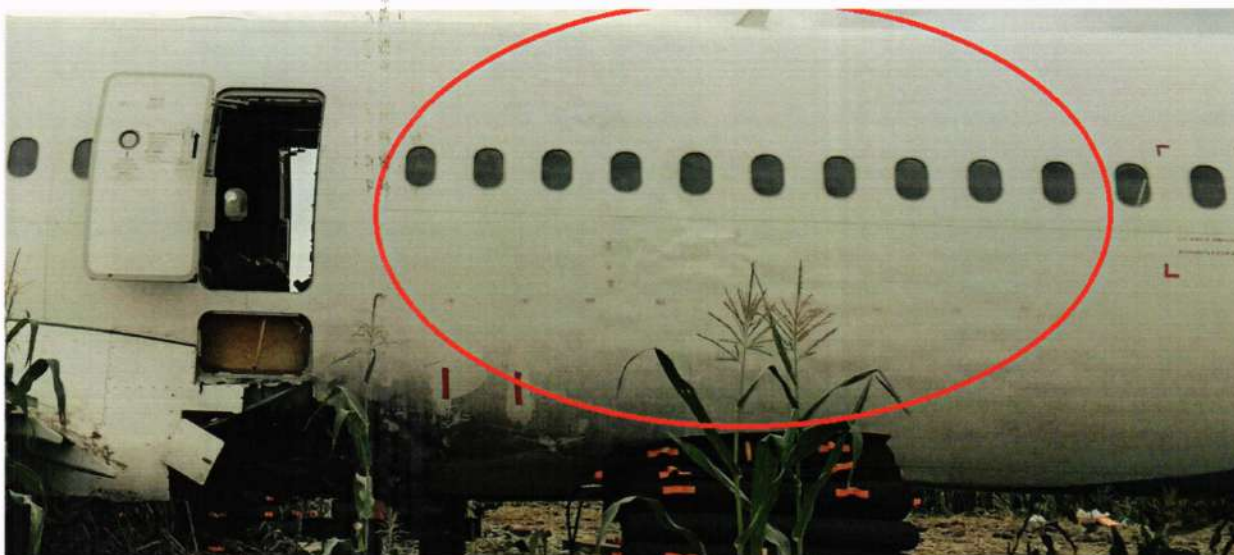
Обшивка левой задней части фюзеляжа имеет многочисленные деформации в виде гофров (Рис. 3). Повреждены и частично отсутствуют элементы нижнего обтекателя стыка левой консоли крыла с фюзеляжем.

Рис. 3. Гофры на обшивке задней части фюзеляжа

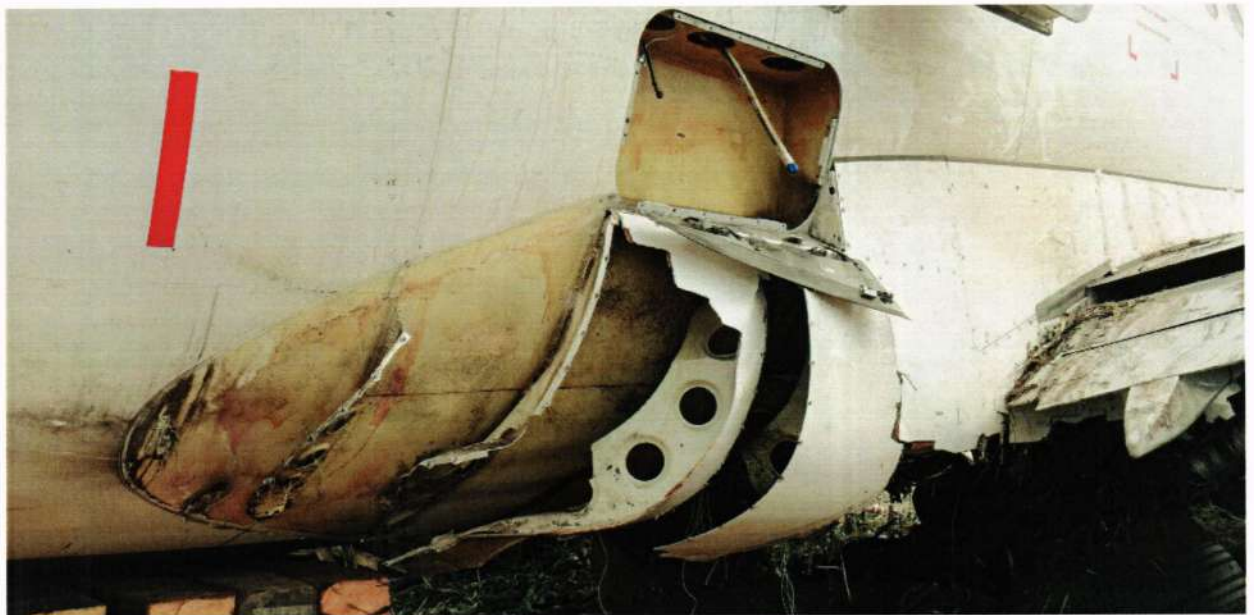
Панели обтекателя правой консоли крыла в нижней части фюзеляжа повреждены и частично отсутствуют (Рис. 7).

Рис. 7. Внешний вид нижней средней части фюзеляжа

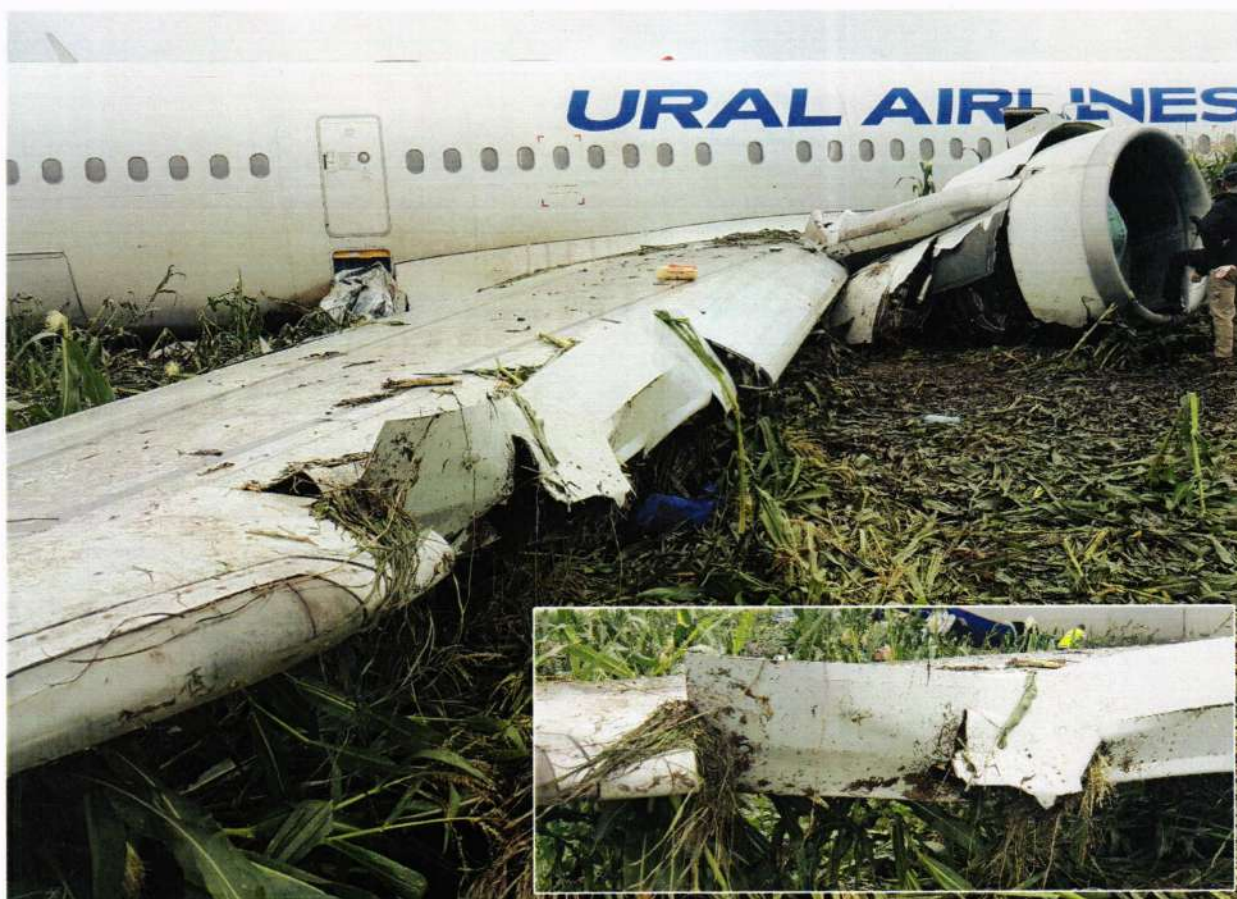
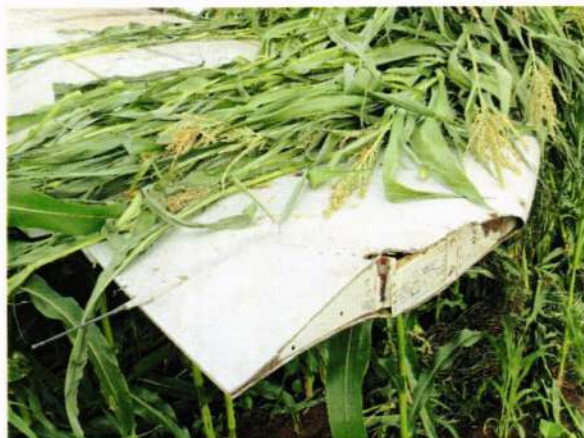
- нижние обшивки обеих консолей имеют множественные деформации;
- отсутствует концевой обтекатель правой консоли;
- предкрылки правой и левой консолей крыла получили механические повреждения (Рис. 8 и Рис. 9).

Рис. 8. Повреждения правой консоли: а) общий вид; б) повреждения в районе крепления к фюзеляжу; в) повреждения в районе законцовки крыла

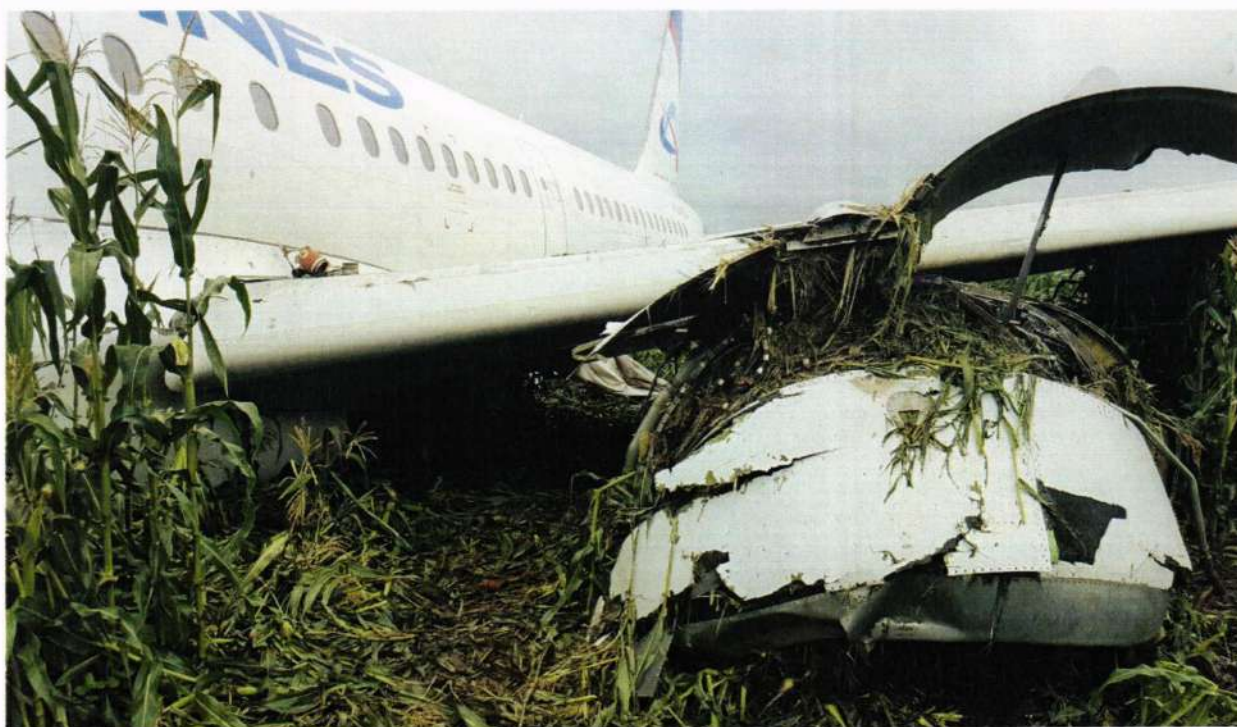
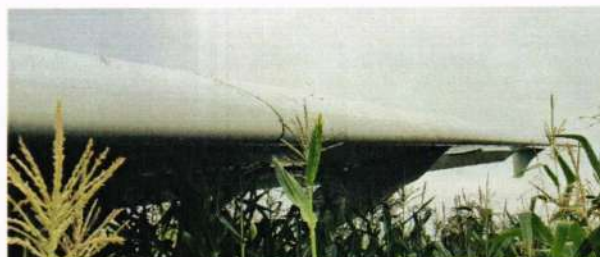
**Рис. 9. Повреждения левой консоли крыла:**

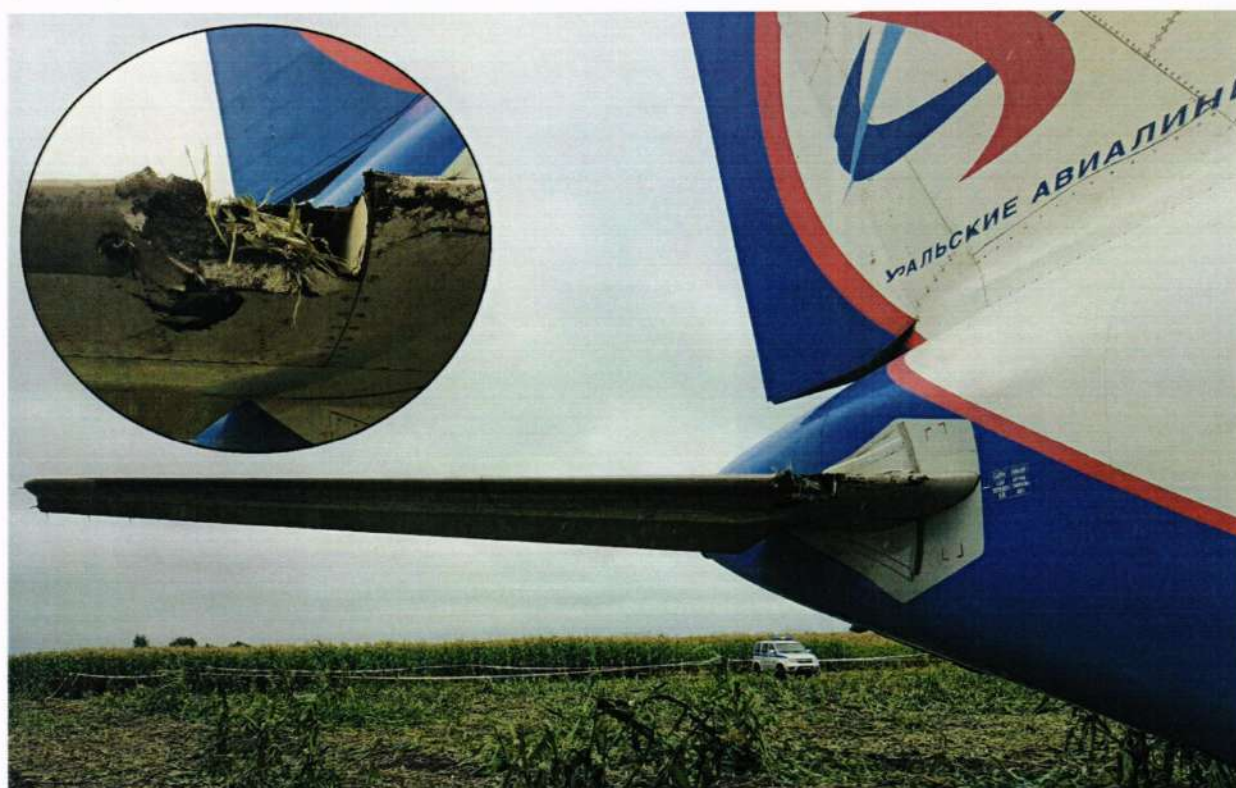
Имеется пробоина обшивки на передней кромке правой половины стабилизатора (Рис. 11).

Рис. 11. Повреждения передней кромки правой консоли стабилизатора

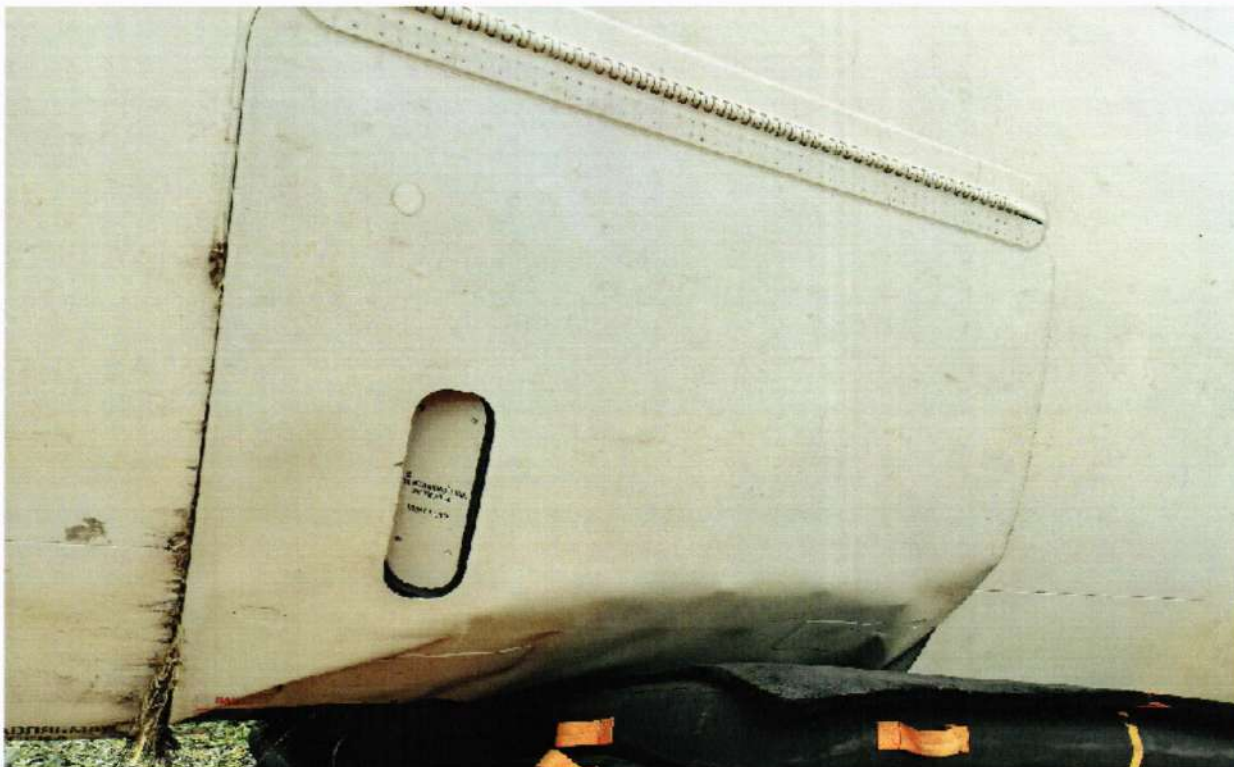
Дверь переднего багажного отсека закрыта. Имеются деформации обшивки и силового набора (Рис. 12). Задняя дверь багажного отсека закрыта и имеет деформации обшивки и силового набора. Доступ в задний багажный отсек после АП происходил через дополнительную дверь, не имевшую механических повреждений (Рис. 13). Правая и левая форточки кабины экипажа открыты.

Рис. 12. Дверь переднего багажного отсека

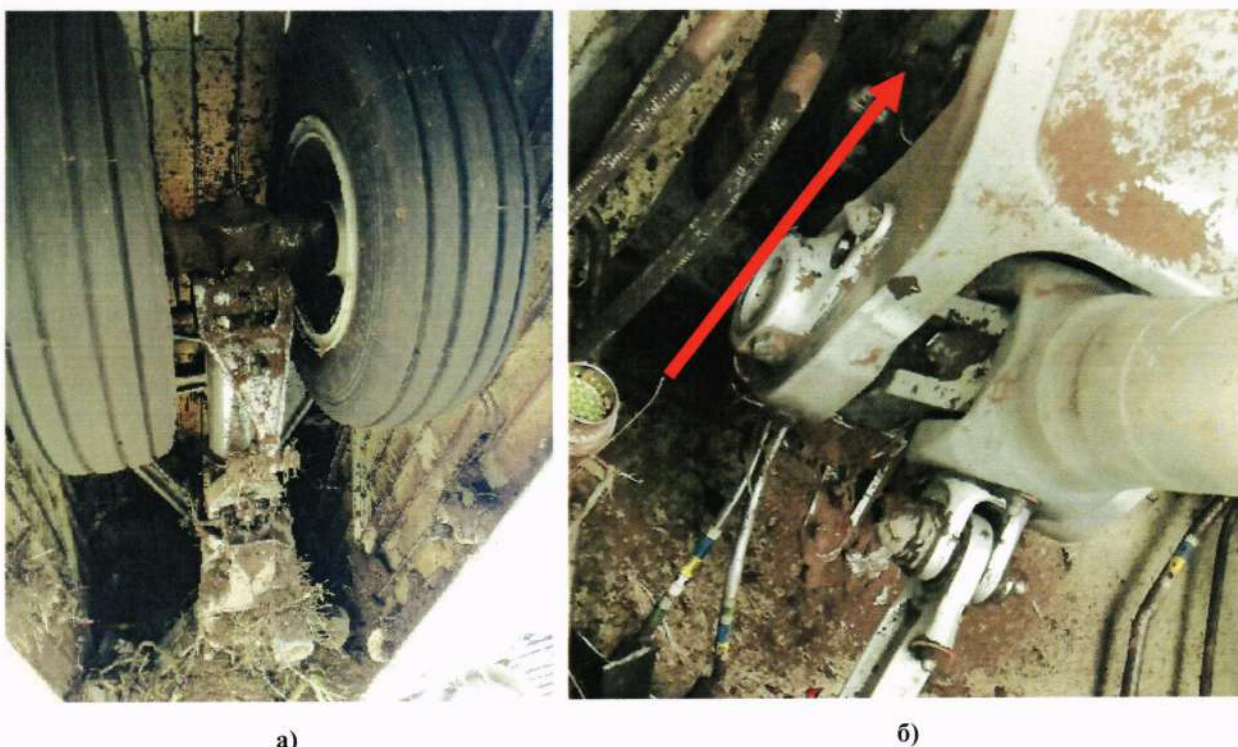
Передняя опора шасси находится в убранном положении, внешних видимых повреждений не имеет, следы гидрожидкости не выявлены. Замок убранного положения закрыт (Рис. 14). Створки отсека переднего шасси отделены от конструкции и обнаружены на траектории движения самолёта по поверхности земли.

Рис. 14. Передняя опора шасси (а) и замок убранного положения (б) – указан стрелкой

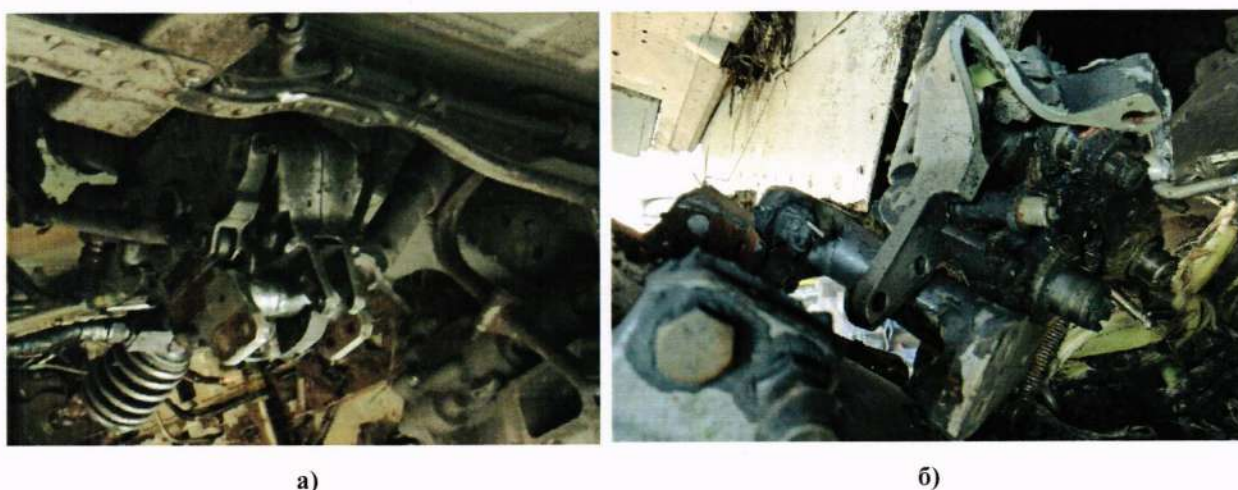
Левая и правая основные опоры шасси находятся в убранном положении. Видимых повреждений основных опор шасси не обнаружено. Подтверждено, что замки убранного положения левой и правой основных опор шасси находятся в убранном положении с серьгами фиксации опор в зевках замков убранного положения (Рис. 15).

Рис. 15. Замки убранного положения основных опор шасси: левый (а) и правый (б)

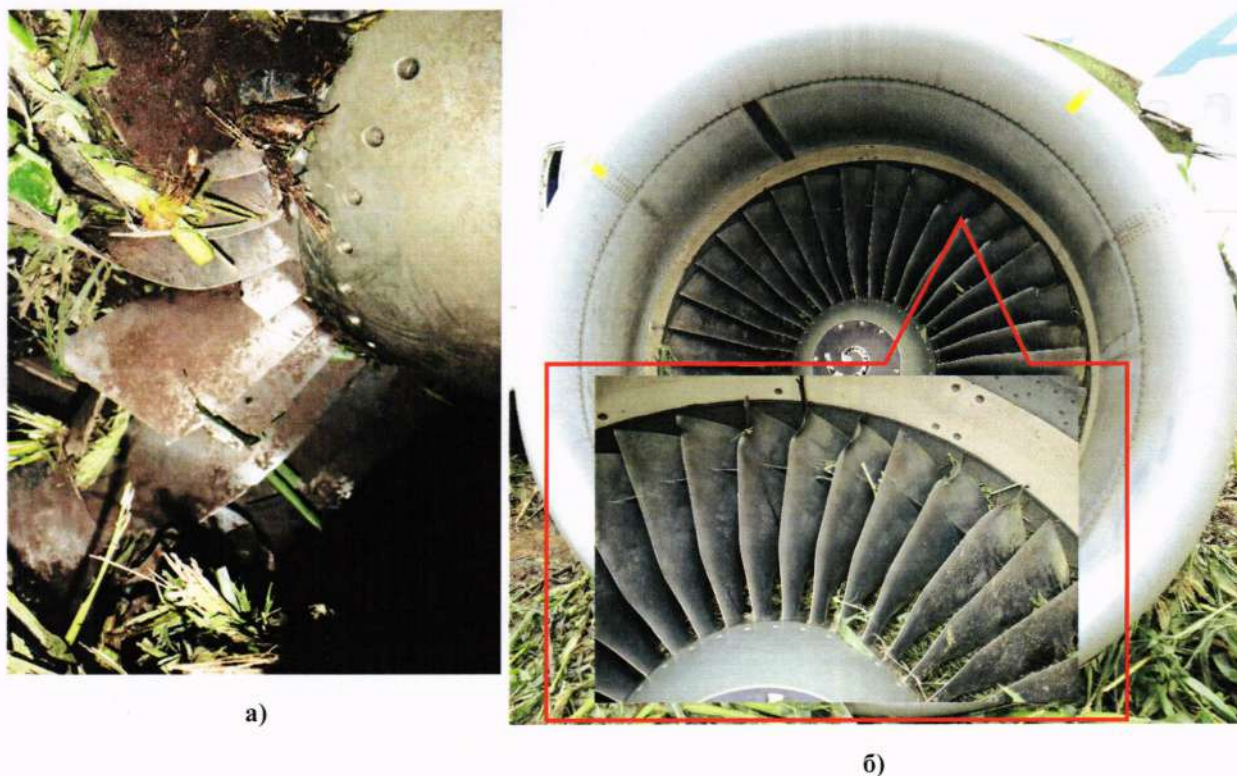
При осмотре двигателей установлено, что газовоздушные тракты обоих двигателей имеют повреждения и следы попадания посторонних предметов (Рис. 19). Во внешних контурах обоих двигателей находится измельченная растительная масса, которая препятствует детальному осмотру повреждений за вентиляторными ступенями.

Рис. 19. Внешний вид вентиляторных ступеней двигателя № 1 (а) и двигателя № 2 (б)

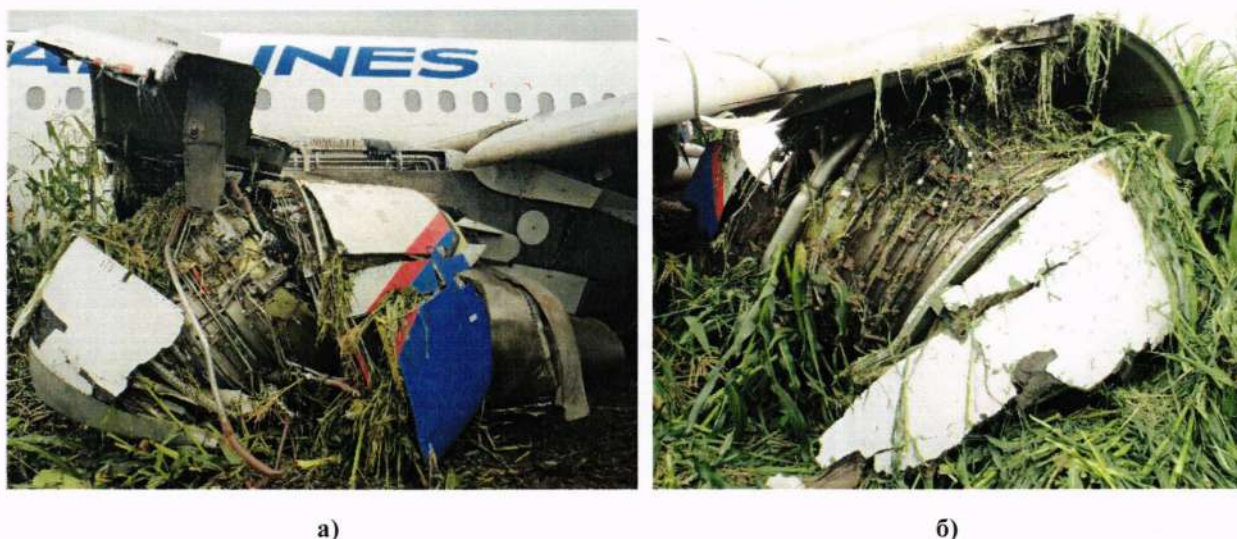
Конструкция двигателя № 1 сильно деформирована, лопатки вентилятора деформированы и частично оборваны. Воздухозаборник, передние капоты и капоты реверса деформированы и частично разрушены. Агрегаты в нижней части подкапотного пространства смещены с мест крепления, часть агрегатов отделена от двигателя (Рис. 20). Узлы крепления пилон к консоли крыла деформированы.

Рис. 20. Повреждения двигателя № 1: а) вид слева; б) вид справа

Выполненные осмотры и измерения указывают на закрытое положение створок реверса двигателя № 1 перед столкновением. Деформация створок, повреждения окружающих конструкций и два открытых основных замка, наиболее вероятно, явились последствиями столкновения с землей.

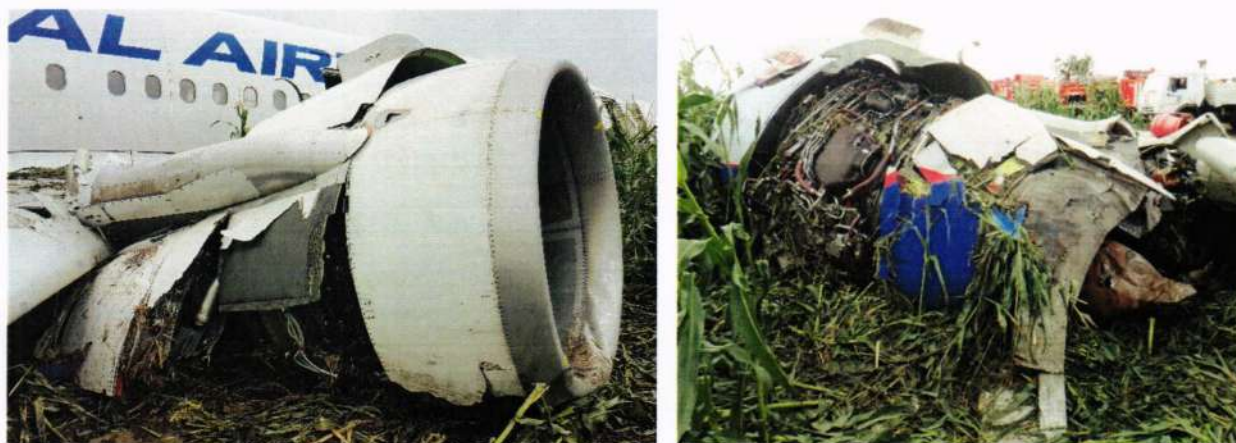
Конструкция двигателя № 2 сильно деформирована (Рис. 21). Лопатки вентилятора имеют механические повреждения. Пилон, воздухозаборник, передние капоты и капоты реверса значительно повреждены. Пилон разрушен. Двигатель не отделен от ВС.

Рис. 21. Повреждения двигателя № 2: а) вид слева; б) вид справа

Выполненные осмотры и измерения указывают на закрытое положение створок реверса двигателя № 2 перед столкновением. Все повреждения получены в результате АП.

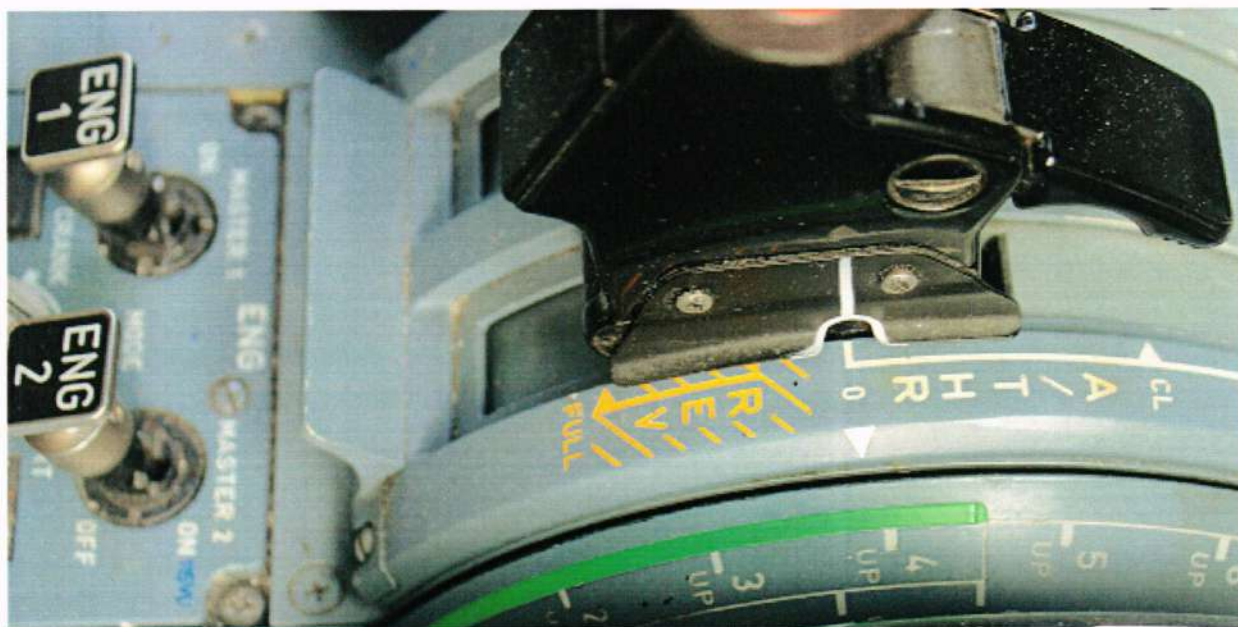
Рычаги управления двигателями находились в положении «малый газ» (Рис. 27).

Рис. 27. Положение РУД на месте АП

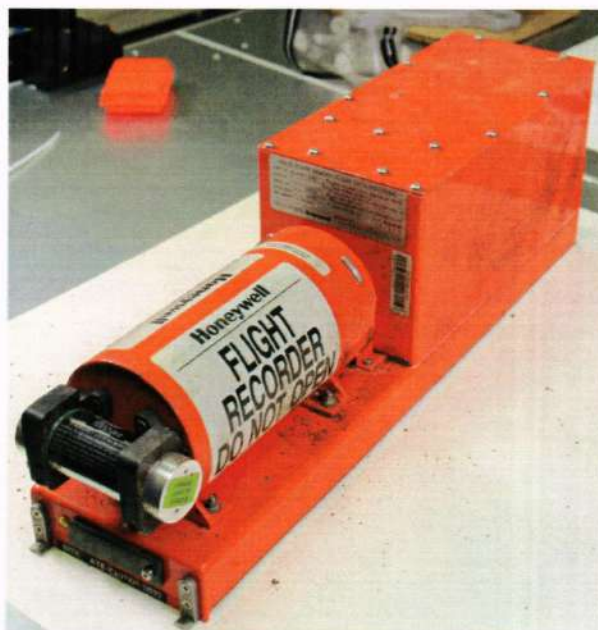
– твердотельный бортовой регистратор SSFDR Honeywell 980-4700-042, серийный номер 6952 (Рис. 30). При внешнем осмотре регистратора установлено, что он находится в хорошем состоянии и не имеет каких-либо повреждений.

Рис. 30. Общий вид бортового параметрического регистратора Honeywell SSFDR 980-4700-042

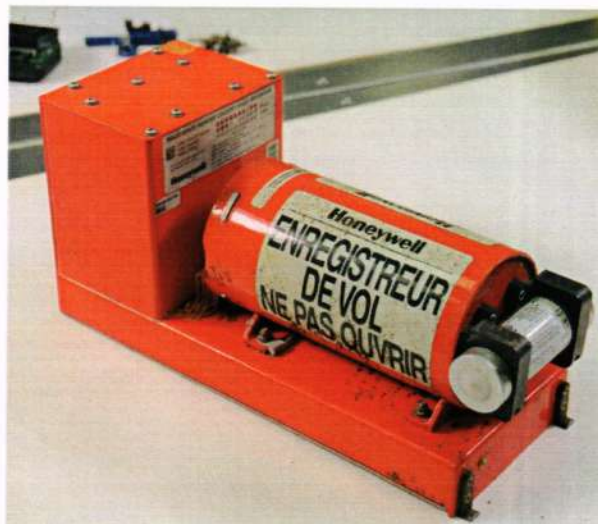
– бортовой речевой регистратор Honeywell SSCVR 980-6022-001, серийный номер CVR120-05556 (Рис. 31). При внешнем осмотре регистратора установлено, что он находится в хорошем состоянии и не имеет каких-либо повреждений.

Рис. 31. Бортовой речевой регистратор Honeywell артикул 980-6022-001

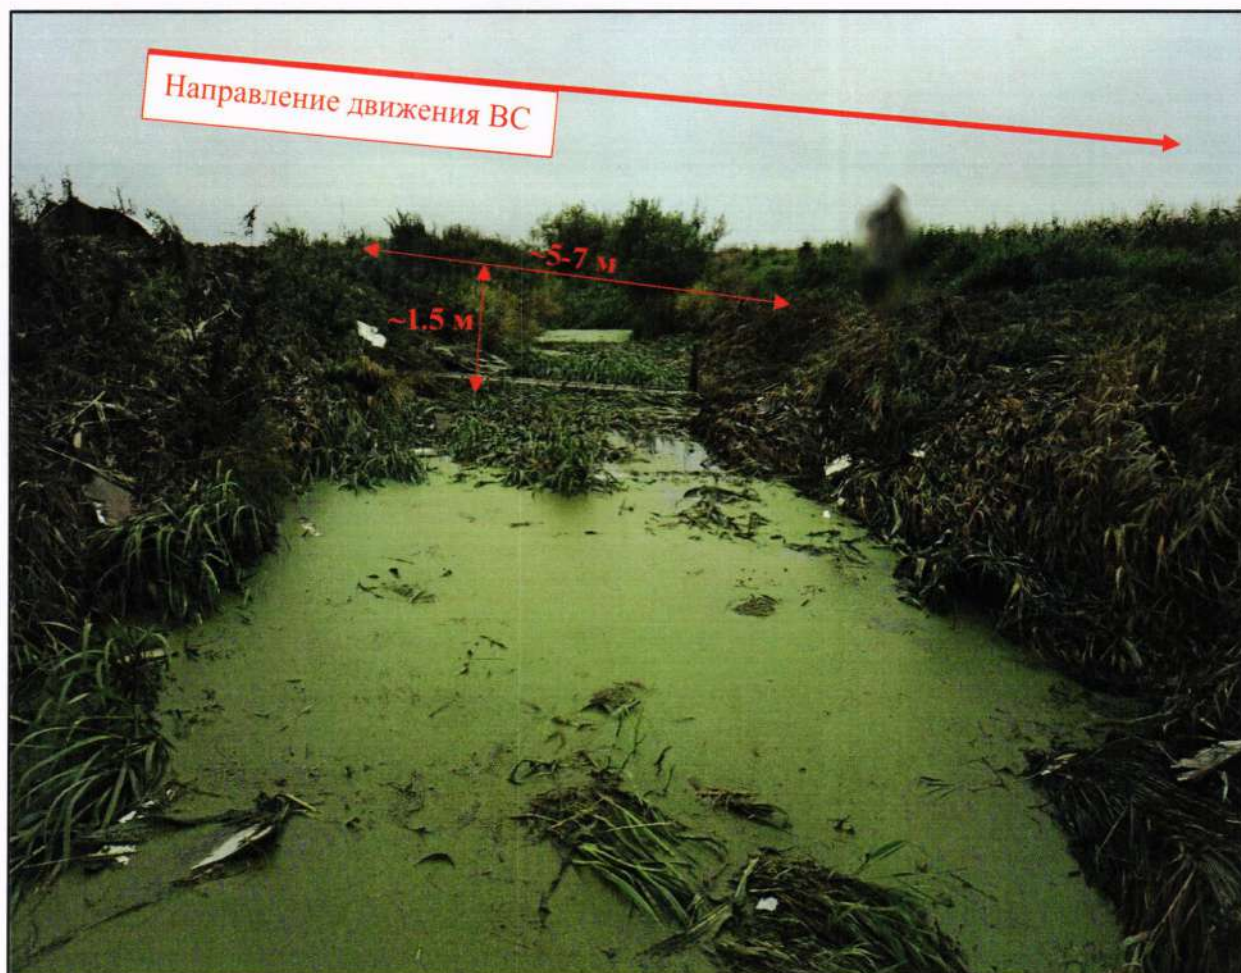
По направлению движения ВС, на удалении  $\approx 160$  м от места первого касания, находится ров с водой (Рис. 44). Ширина рва в месте прохода самолета 5 – 7 м, глубина  $\approx 1.5$  м. Высота берега рва со стороны движения ВС выше противоположного на  $\approx 0.5$  м.

Рис. 44. Ров с водой

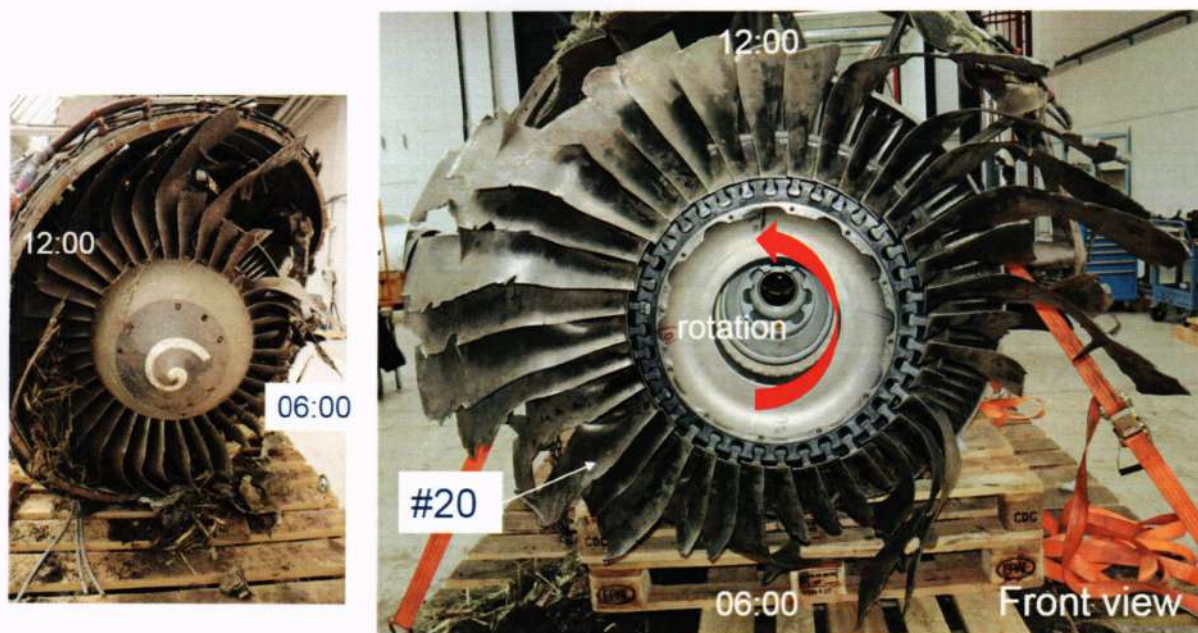
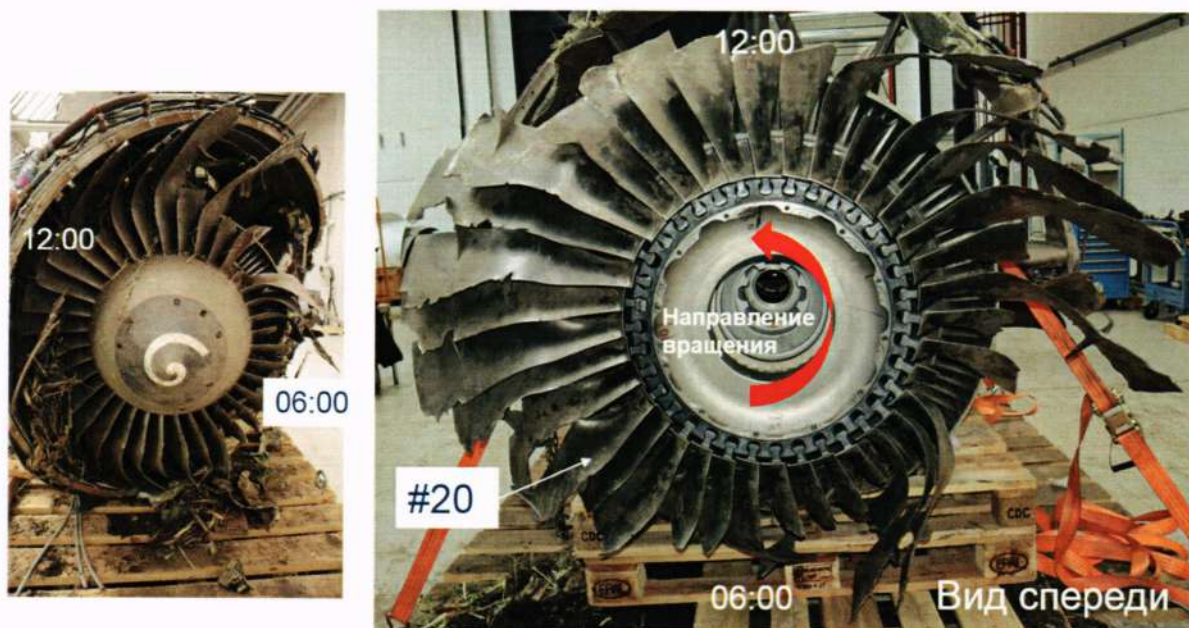
Fan blades set put in place with recorded position. Parts of blades missing.

Комплект лопаток вентилятора с маркировкой расположения. Фрагменты ряда лопаток отсутствуют.

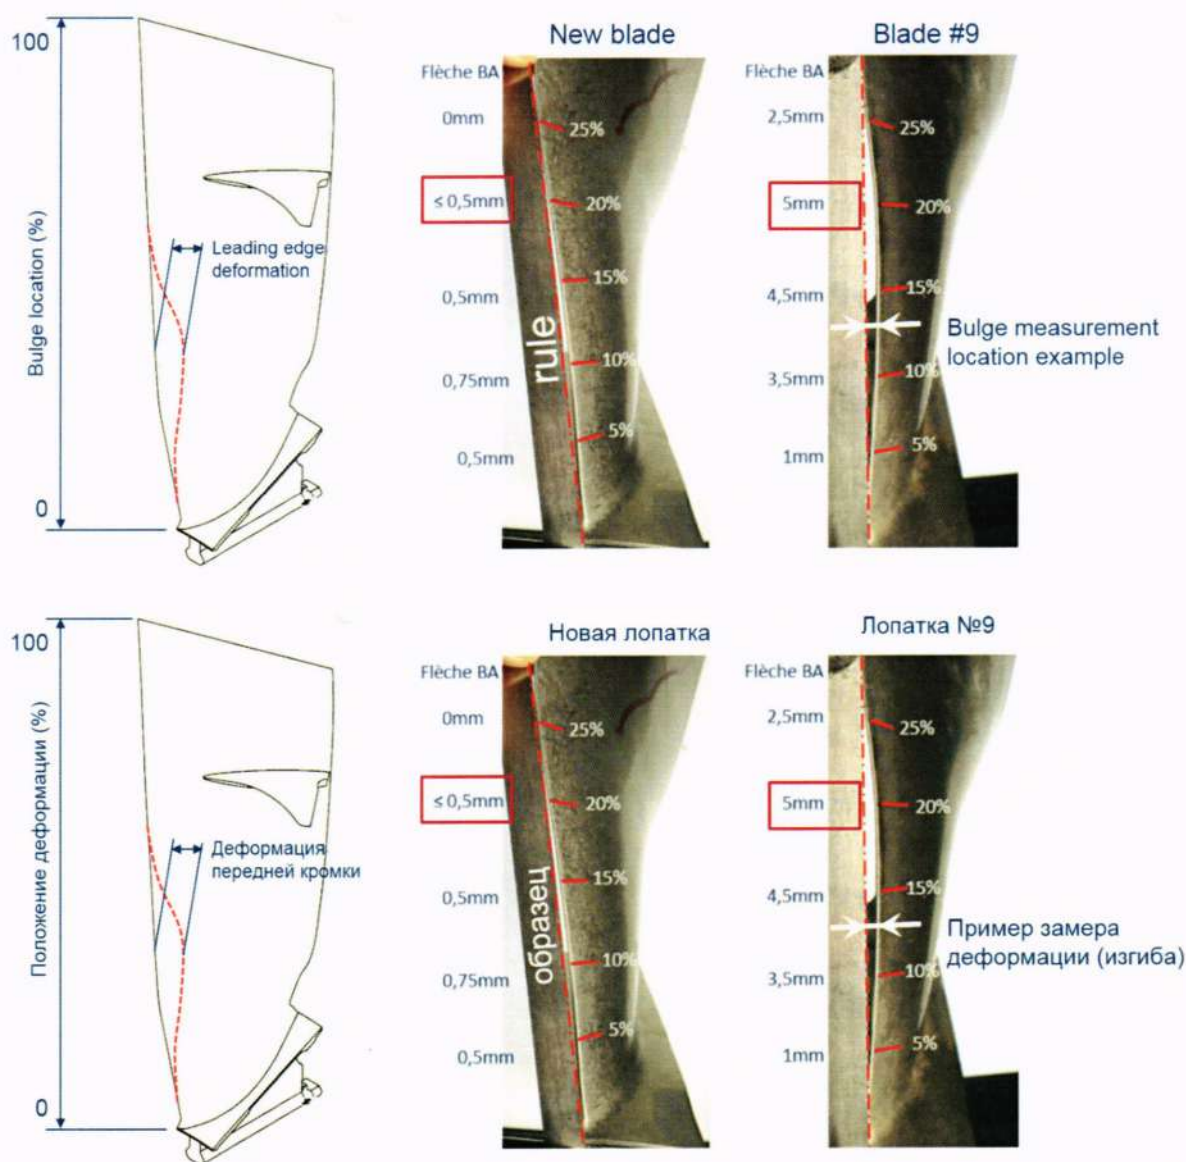
(bulge) величиной около 4.5 мм (фактическая величина обнаруженного изгиба 5 мм при «штатной» конструктивной  $\leq 0.5$  мм).

Рис. 48. Пример определения места и величины повреждения (bulge)

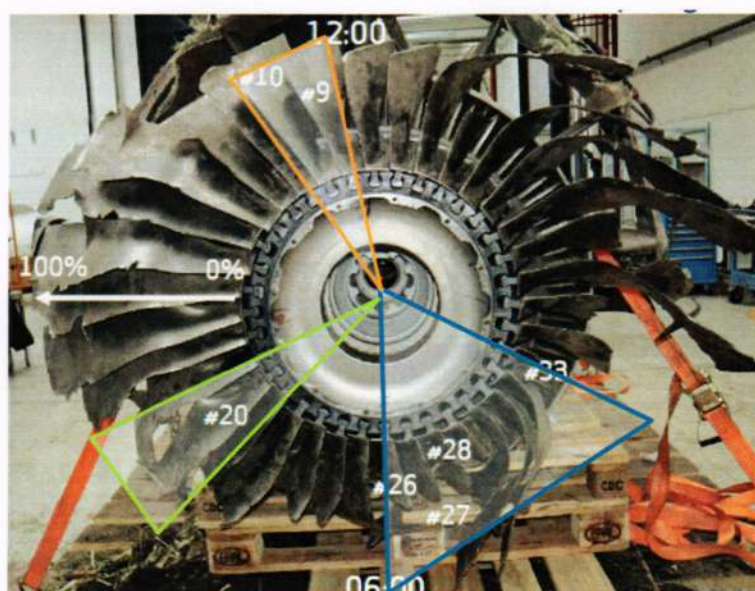
На Рис. 49 приведено расположение трех зон (секторов) вентилятора, в каждую из которых попало, по крайней мере, по одной птице. В таблице на рисунке приведены местоположения обнаруженных деформаций по «размаху» лопаток и их величина. Так как часть лопаток вентилятора или фрагменты лопаток отсутствуют, то определить возможный факт попадания птиц в этих секторах и/или на этих «размахах» лопаток не представилось возможным.

Рис. 49. Повреждения лопаток вентилятора левого двигателя

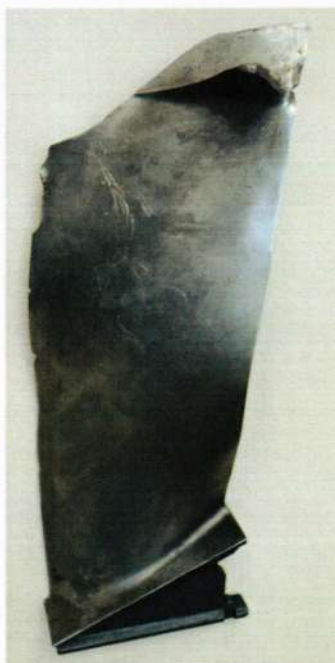
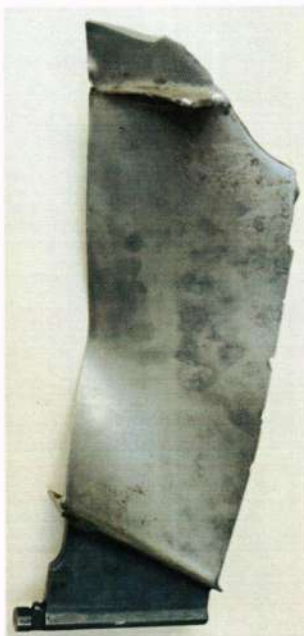
#20 Fan blade,  
upper panel  
ruptureSuction  
side

Рис. 50. Повреждения лопатки № 20 вентилятора левого двигателя

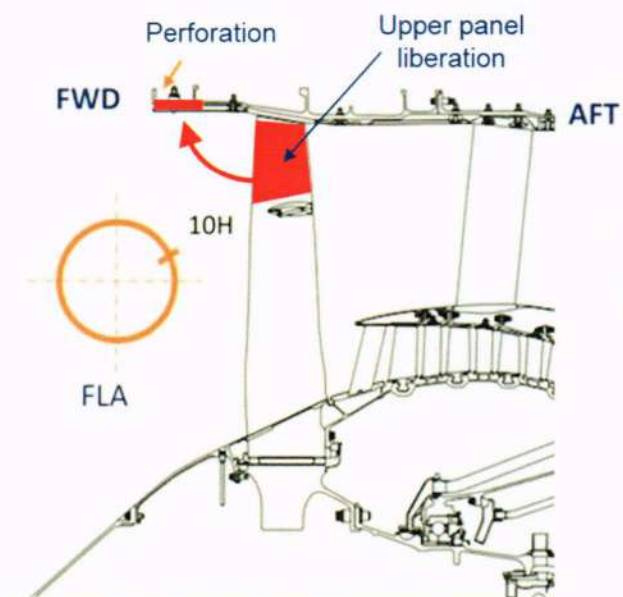
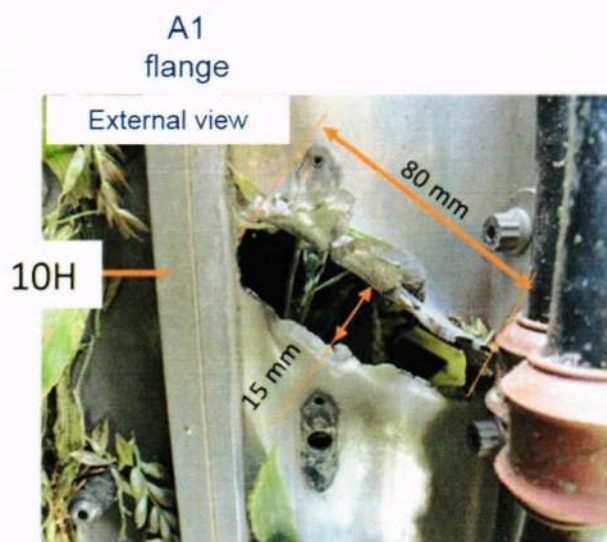
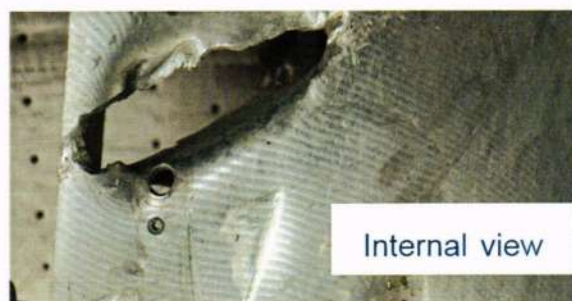
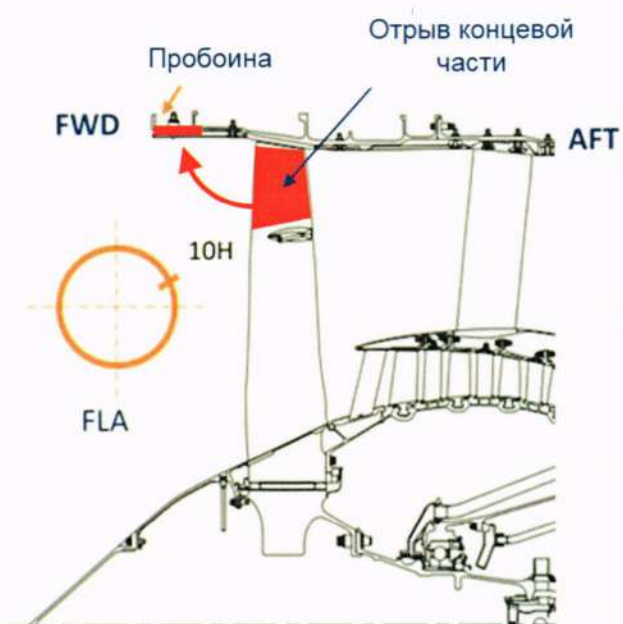
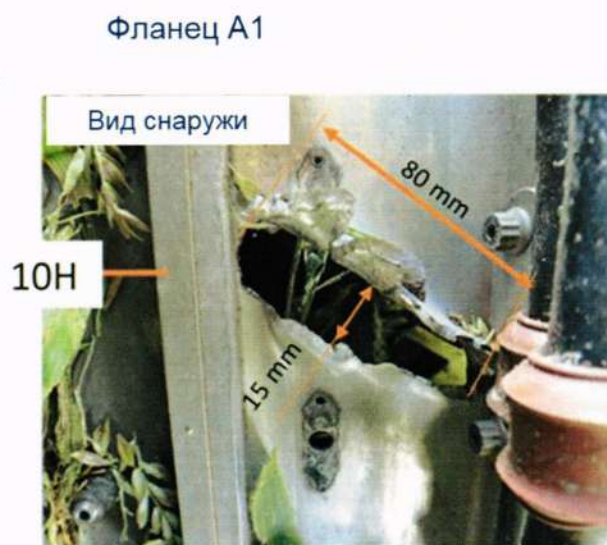
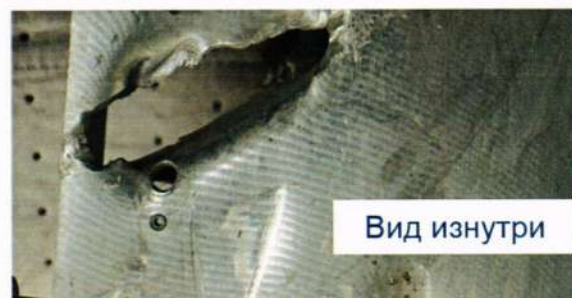
В результате воздействия отделившейся части лопатки произошли повреждения корпуса вентилятора (fan case), в том числе сквозная пробоина (Рис. 51).

Рис. 51. Повреждения корпуса вентилятора левого двигателя отделившейся частью лопатки
