МЕЖГОСУДАРСТВЕННЫЙ АВИАЦИОННЫЙ КОМИТЕТ  
КОМИССИЯ ПО РАССЛЕДОВАНИЮ АВИАЦИОННЫХ ПРОИСШЕСТВИЙОКОНЧАТЕЛЬНЫЙ ОТЧЕТ  
ПО РЕЗУЛЬТАТАМ РАССЛЕДОВАНИЯ АВИАЦИОННОГО ПРОИСШЕСТВИЯ

| Тип воздушного судна | Самолет А321-211 |
| Государственный и регистрационный<br>опознавательные знаки | VQ-BOZ (Бермуды) |
| Место происшествия | Россия, Московская область, в истинном<br>азимуте 115° и на удалении 7990 м от КТА<br>аэродрома Раменское, координаты:<br>55°30'39.00" с. ш., 038°15'09.34" в. д. |

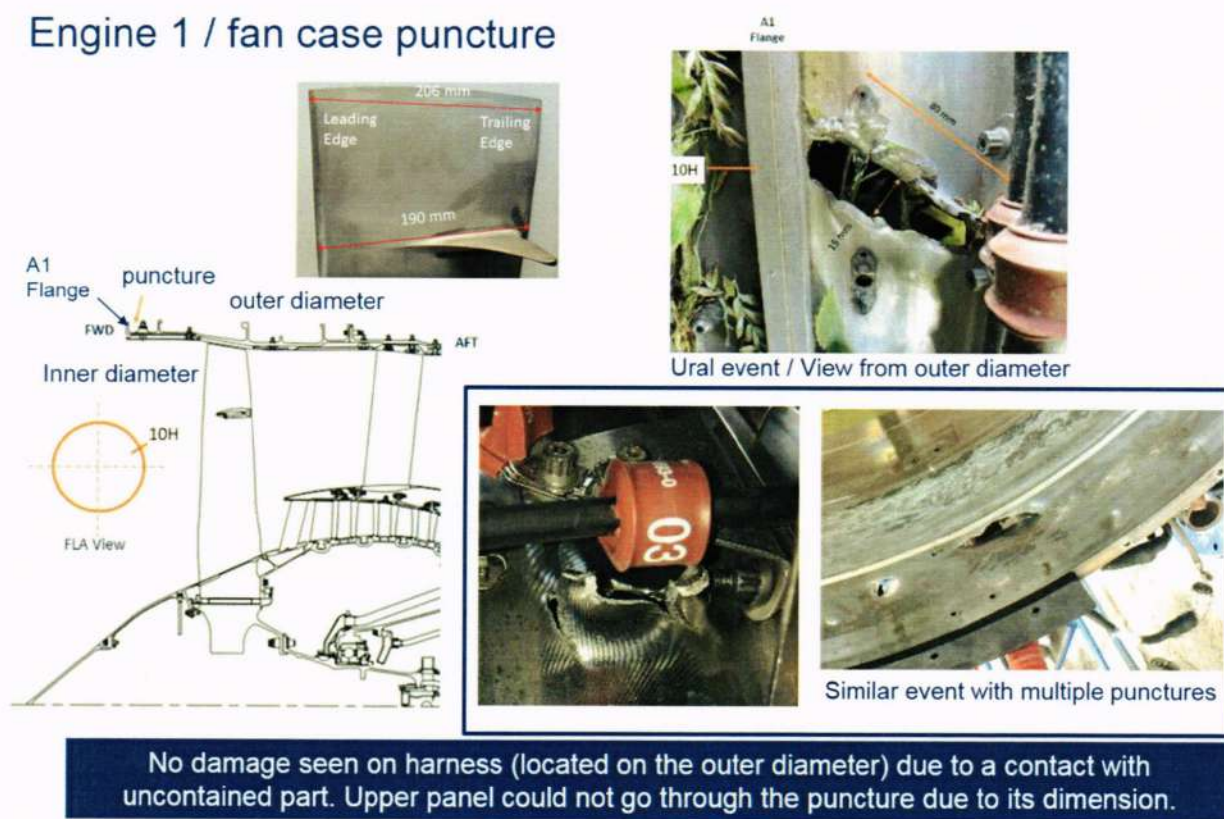
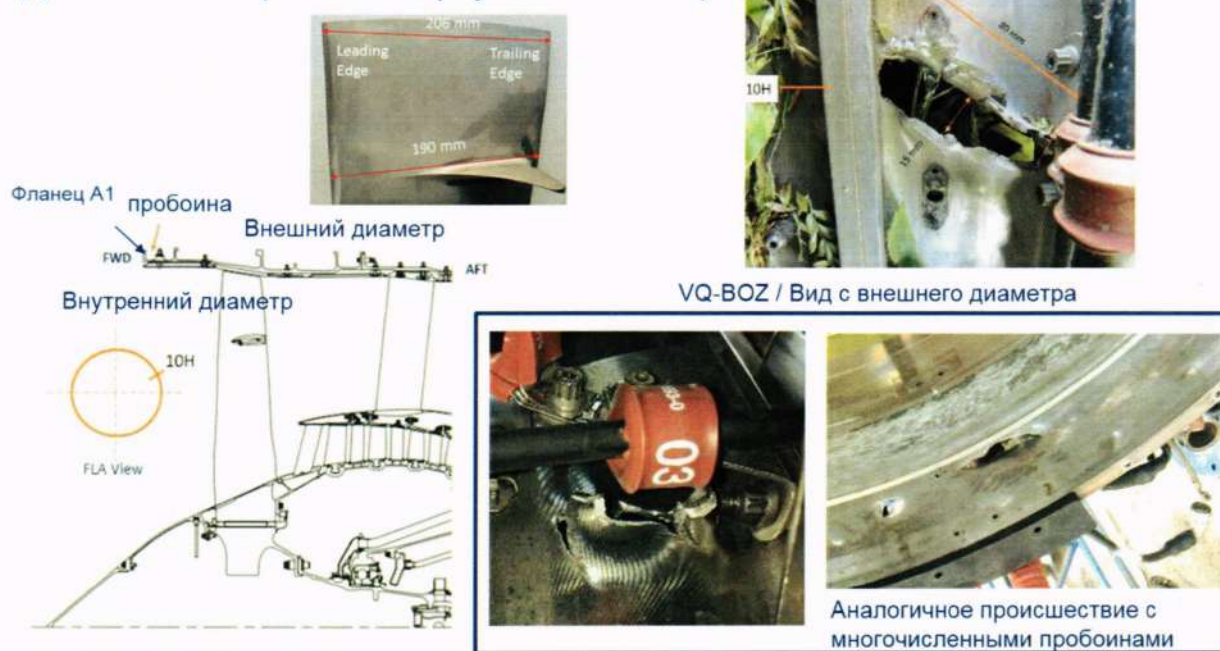
При этом выхода отделившейся части лопатки за пределы корпуса вентилятора, то есть нелокализованного (uncontained) разрушения, не было (Рис. 52 и Рис. 53). Это, в том числе, подтверждается отсутствием повреждений на капоте вентилятора (fan cowl) напротив того места, где имеется пробоина корпуса вентилятора (fan case). Отделившаяся часть лопатки не могла пройти сквозь обнаруженную пробойну из-за своего размера. При этом разработчик двигателя пояснил, что, согласно сертификационным требованиям, корпус вентилятора сконструирован таким образом, чтобы при первичных столкновениях высокоэнергетических объектов с внутренней (обращенной к лопаткам вентилятора) частью корпуса предотвратить их вылет за пределы двигателя в случае выпадения всех лопаток.

Нет видимых повреждений «обвязки» двигателя из-за контакта с нелокализованными фрагментами. Концевая часть не могла пройти сквозь отверстие из-за своего размера.

Рис. 52. Анализ повреждений, вызванных отделившейся частью лопатки

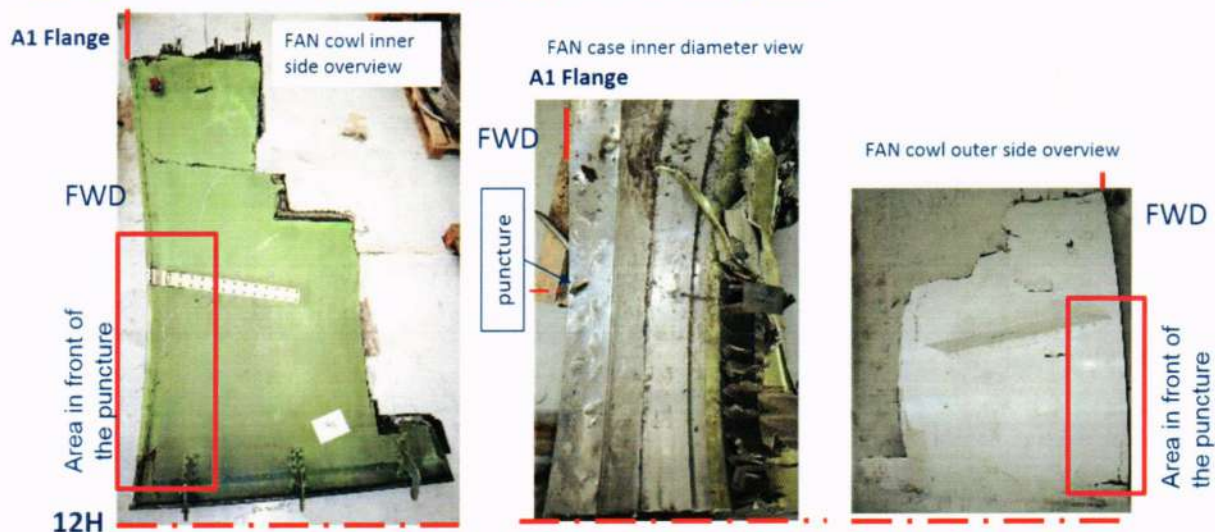
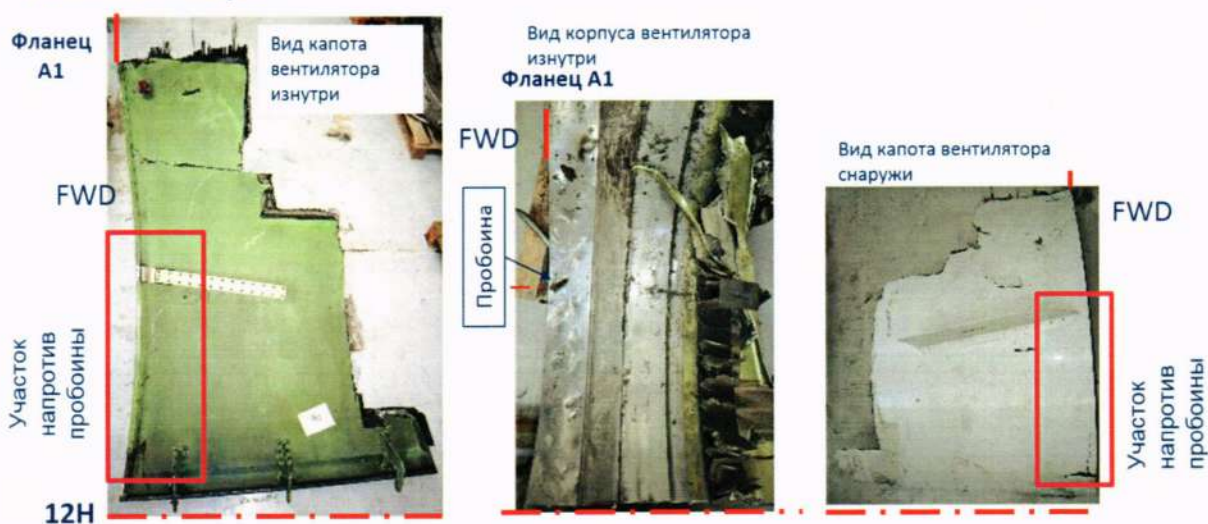
Рис. 53. Анализ повреждений, вызванных отделившейся частью лопатки

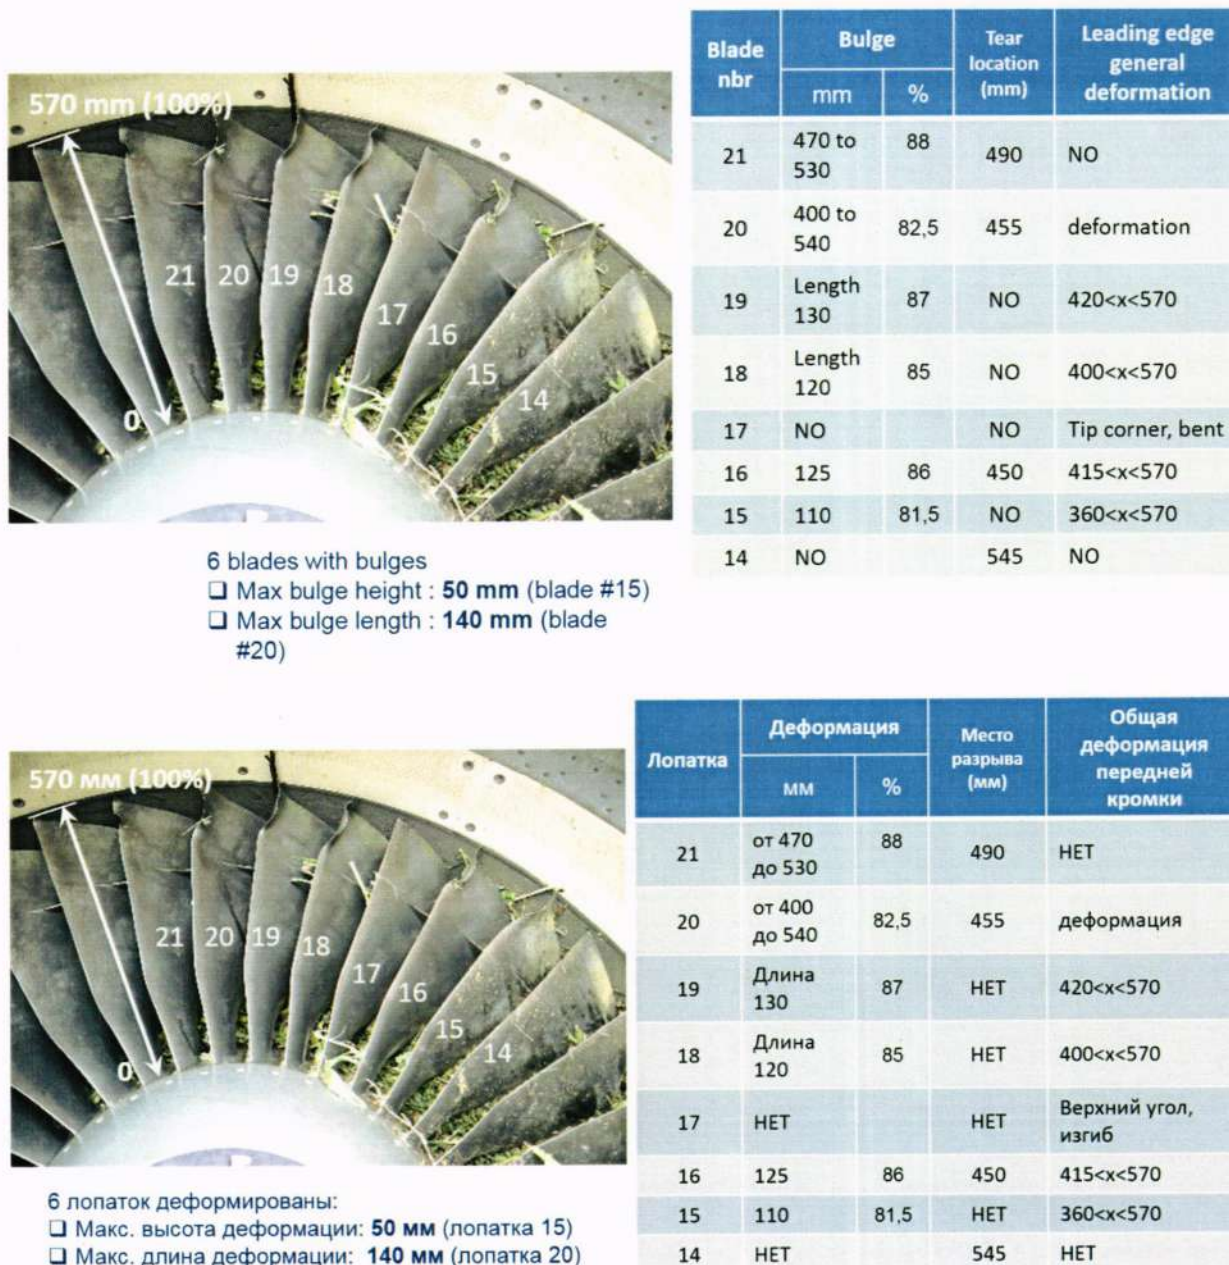
Анализ повреждений лопаток вентилятора правого двигателя показал, что имеется один сектор со следами попадания «мягкого тела» (soft body) и деформацией лопаток с 14 по 21 на размахе ~ 85%, что свидетельствует о попадании в этот сектор как минимум одной птицы, а, возможно, и более. Подтверждающие фотографии и количественные значения полученных повреждений и деформаций приведены на Рис. 57 и Рис. 58.

**Рис. 57. Местонахождение повреждений и деформации вентилятора правого двигателя**

Сравнение полученных повреждений с повреждениями, наблюдаемыми по результатам сертификационных испытаний<sup>16</sup>, показывают, что в двигатель на «размахе» лопатки примерно 85 % попала, как минимум, одна птица массой более 1.5 lbs (0.68 кг), при этом не исключено (исходя из длины полученных деформаций), что она могла быть и более 2.5 lbs (1.13 кг). Отмечается, что повреждения, наблюдаемые при сертификационных испытаниях для определенного веса птицы, обычно более значительны, чем в эксплуатации, так как при испытаниях выстреливаемая птица обладает большей плотностью из-за того, что она «завернута» (wrapped) по спецификации (техническим характеристикам) используемой при испытаниях пушки.

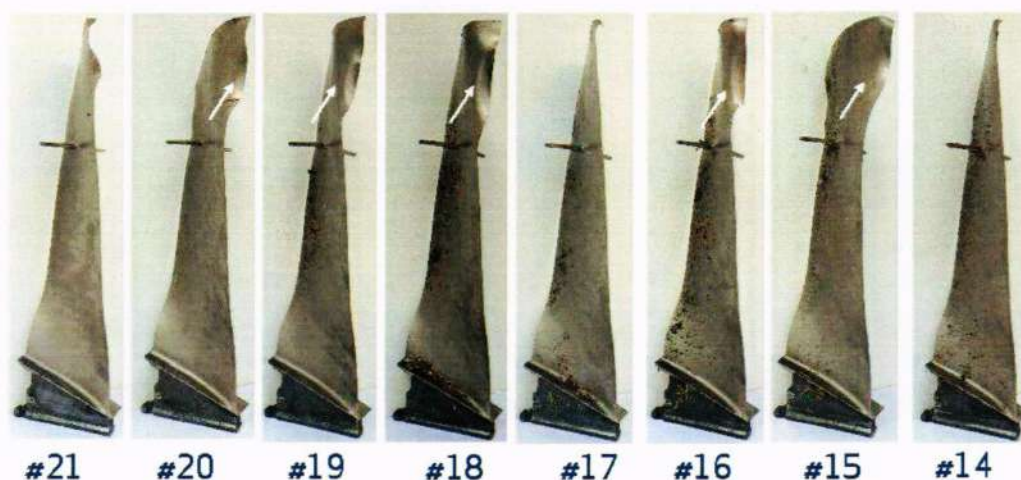
Рис. 58. Вид поврежденных лопаток вентилятора правого двигателя

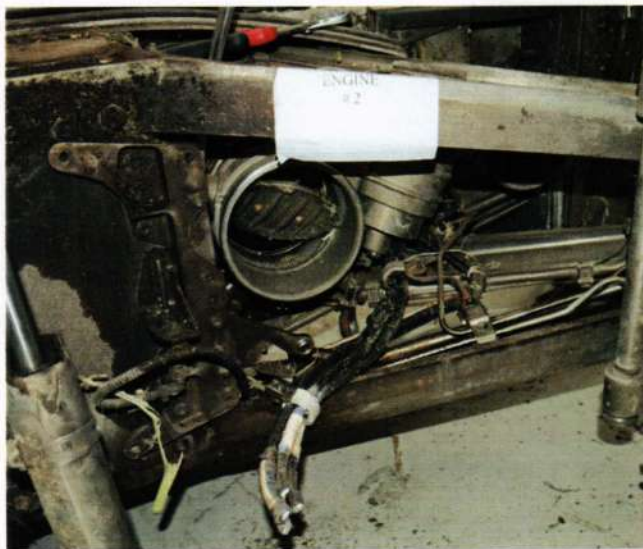
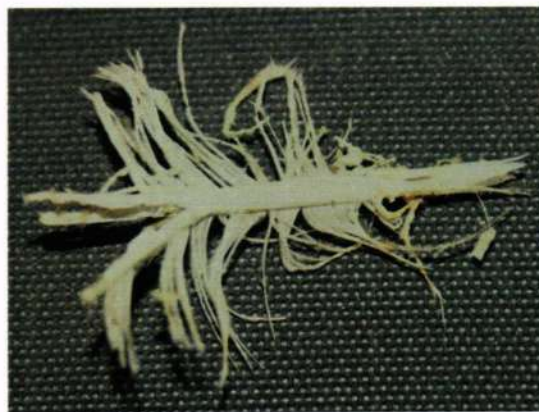
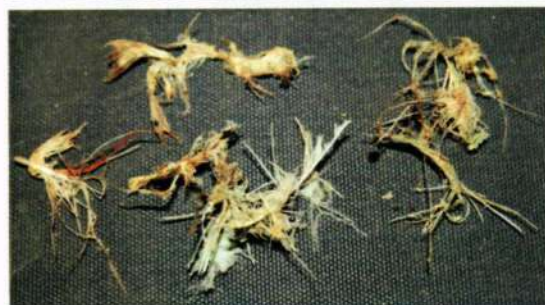
Air duct after elbow removal / air valve

Feathers found inside air valve

Воздуховод после демонтажа  
патрубка/ воздушного клапана

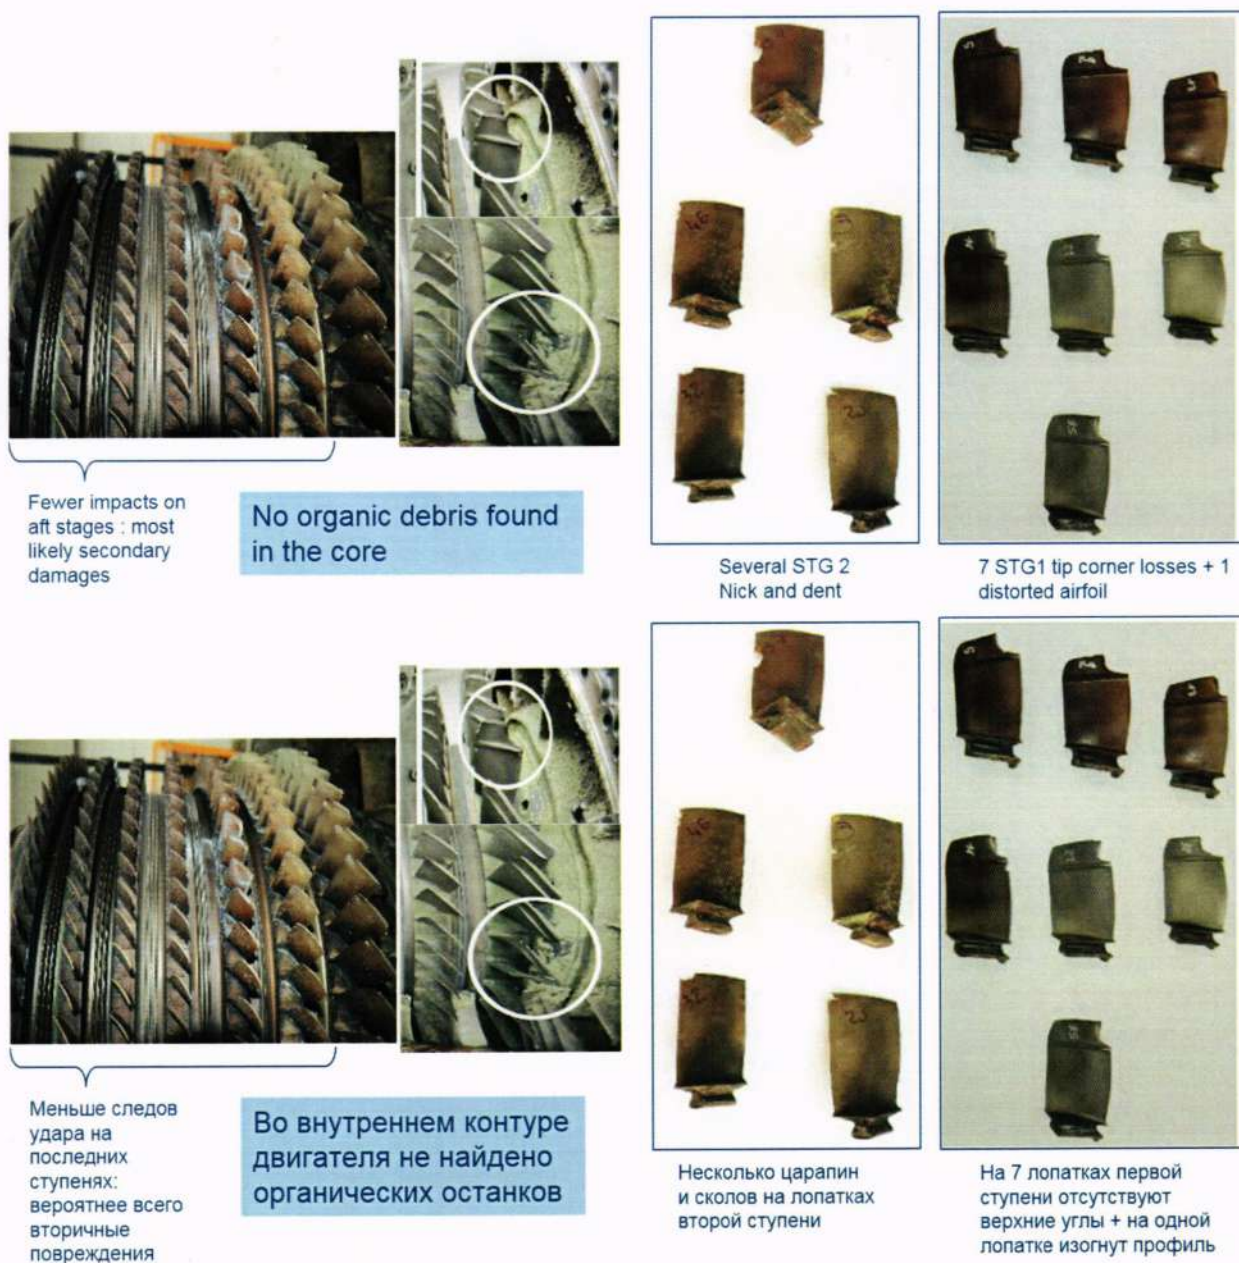
Компрессор низкого давления видимых повреждений не имел. При исследовании компрессора высоко давления были обнаружены повреждения в виде отсутствия угловой части законцовки у семи лопаток (Рис. 61), одна лопатка имела погнутость (деформацию) профиля. Некоторые лопатки, наиболее вероятно, имели следы «зажатия материала» между концом лопатки и корпусом. Также ряд повреждений в виде задиров (вырыва материала) и вмятин обнаружен на лопатках второй ступени КВД.

Рис. 61. Состояние элементов компрессора высокого давления правого двигателя
