## ОКОНЧАТЕЛЬНЫЙ ОТЧЕТ ПО РЕЗУЛЬТАТАМ РАССЛЕДОВАНИЯ АВИАЦИОННОГО ПРОИСШЕСТВИЯ

| Тип воздушного судна | Ty-154M |
| Государственный регистрационный<br>опознавательный знак | RA-85807 |
| Дата и время | 02.07.2013,<br>20:42 UTC |

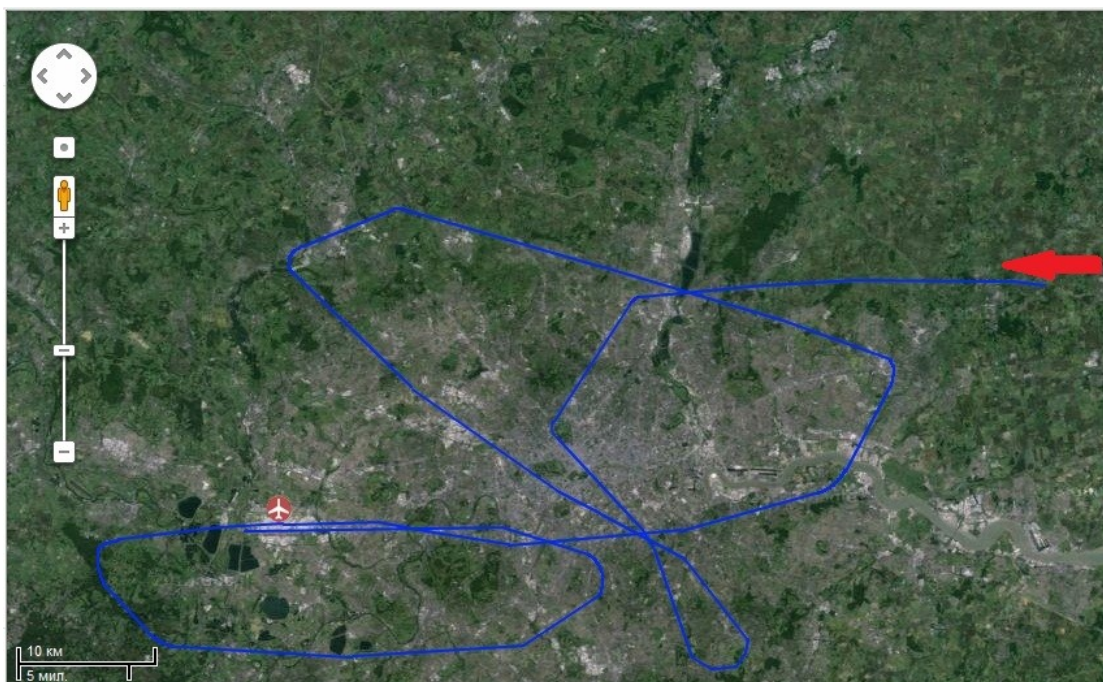
Схема 1 – Траектория полета в зоне аэродрома

В силу загруженности эфира экипаж не всегда успевал сообщать диспетчеру о засветках на экране локатора и необходимости их обхода. Так, в 20:18:14 на высоте 5000 ft экипаж не успевает обойти грозовой фронт и в фюзеляж самолета попадает молния.

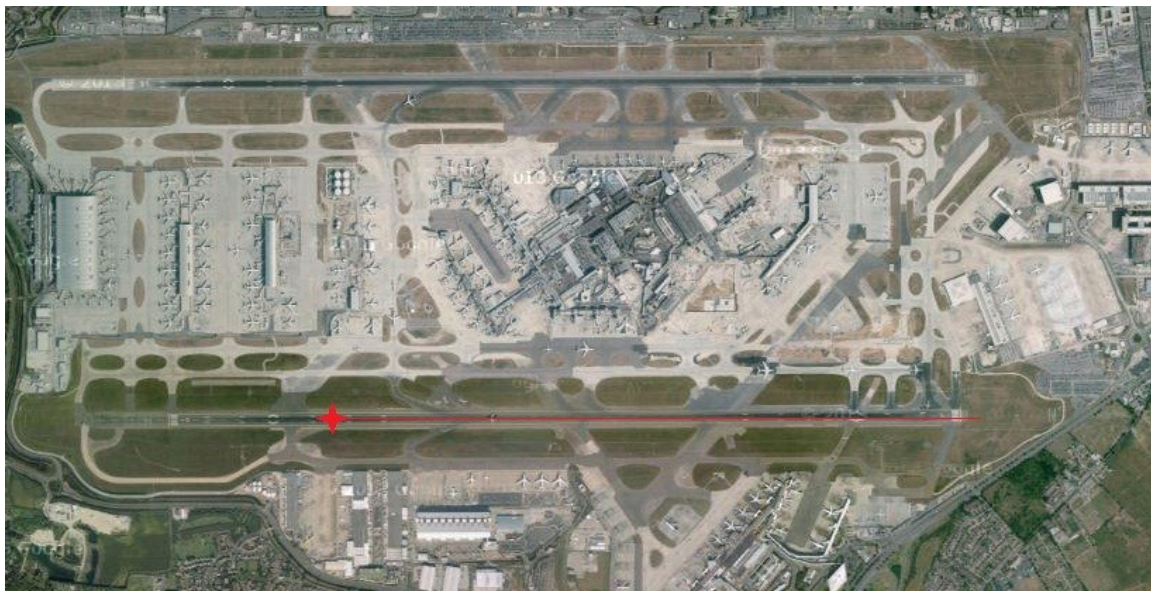
*Схема 2 - Место остановки ВС*

Самолет коснулся ВПП в 20:42:06 практически без бокового отклонения от ее оси, на скорости 253 км/ч, с углом тангажа на кабрирование 5°. Вертикальная перегрузка составила 1,42 единицы. Через 2 секунды после касания были выключены все 3 двигателя, закрыты топливные краны, включены три очереди огнетушителей для предотвращения возникновения пожара. После остановки ВС началась незамедлительная эвакуация согласно аварийному расписанию. Пожара на месте АП не было.
