МЕЖГОСУДАРСТВЕННЫЙ АВИАЦИОННЫЙ КОМИТЕТ  
КОМИССИЯ ПО РАССЛЕДОВАНИЮ АВИАЦИОННЫХ ПРОИСШЕСТВИЙОКОНЧАТЕЛЬНЫЙ ОТЧЕТ  
ПО РЕЗУЛЬТАТАМ РАССЛЕДОВАНИЯ АВИАЦИОННОГО ПРОИСШЕСТВИЯ

| Тип воздушного судна | Самолет А321-211 |
| Государственный и регистрационный<br>опознавательные знаки | VQ-BOZ (Бермуды) |
| Место происшествия | Россия, Московская область, в истинном<br>азимуте 115° и на удалении 7990 м от КТА<br>аэродрома Раменское, координаты:<br>55°30'39.00" с. ш., 038°15'09.34" в. д. |

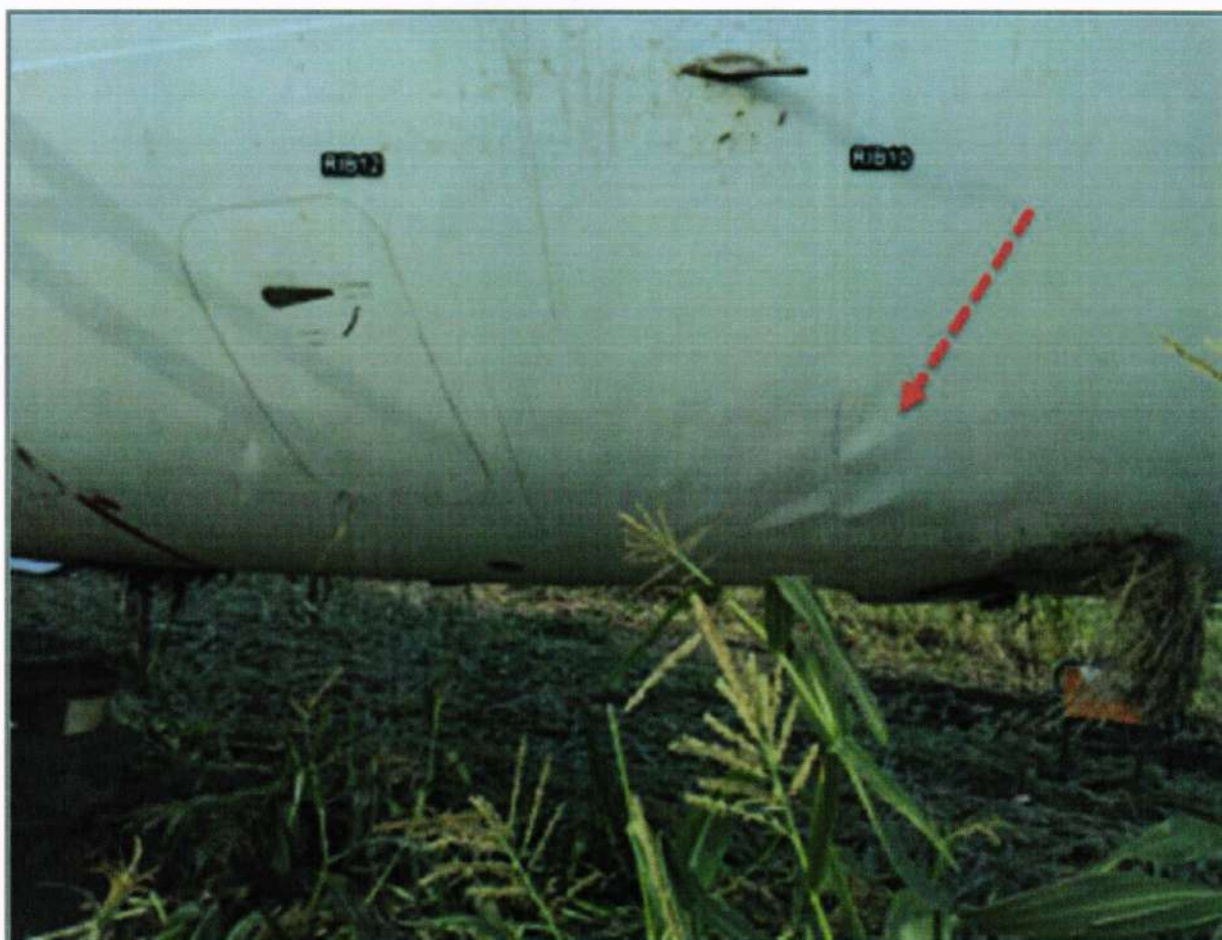
Гофры обшивки обнаружены на нижней части фюзеляжа между шпангоутами 09 и 10 и панели обшивки с правой стороны фюзеляжа. (Рис. 4).

Рис. 4. Гофры на обшивке нижней правой части фюзеляжа (показаны стрелкой)

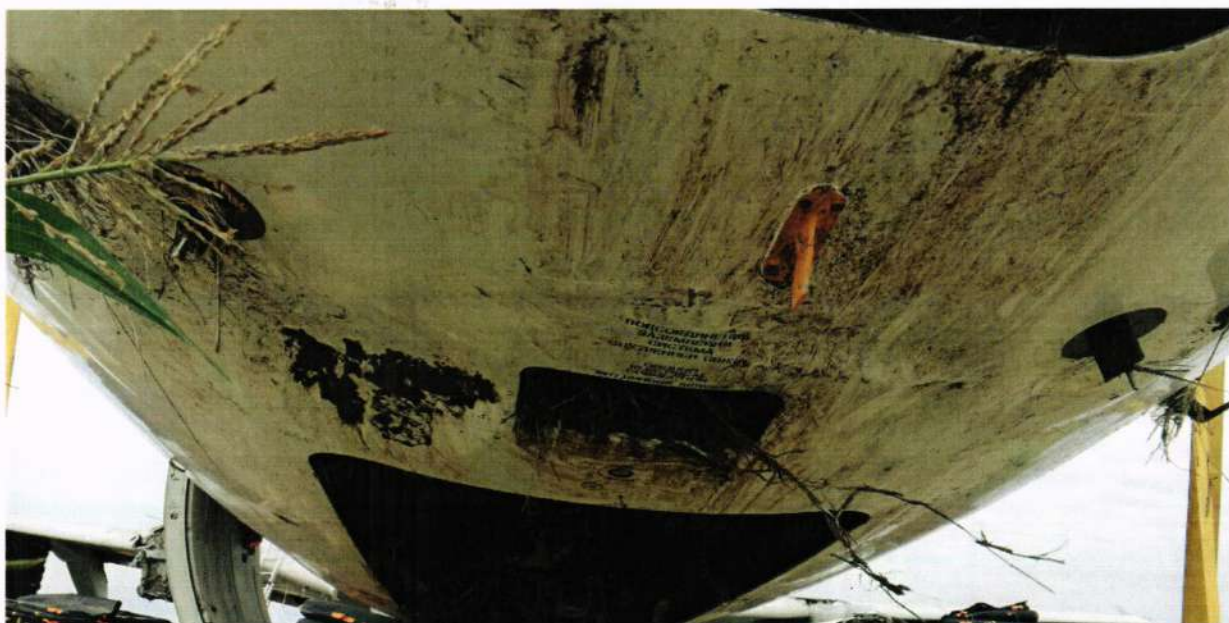
Передняя нижняя часть фюзеляжа имеет деформацию обшивки и силового набора (Рис. 5).

Рис. 5. Внешний вид передней нижней части фюзеляжа

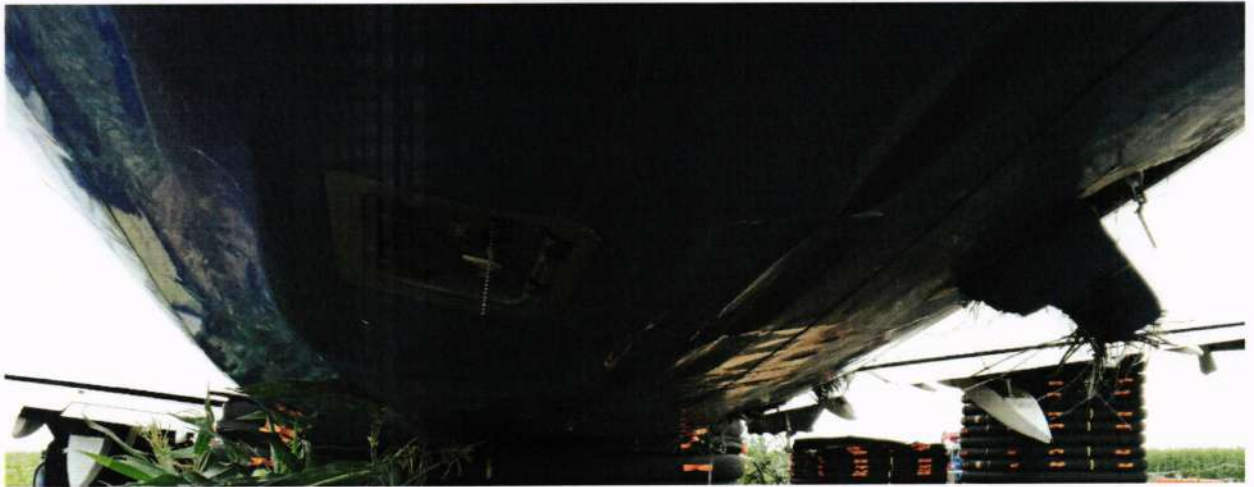
Задняя нижняя часть фюзеляжа имеет множественные деформации обшивки и силового набора (Рис. 6). Отсутствует лючок доступа к сервисной панели системы

водоснабжения. Деформирован и поврежден лючок доступа к сервисной панели системы канализации.

Рис. 6. Внешний вид задней части фюзеляжа

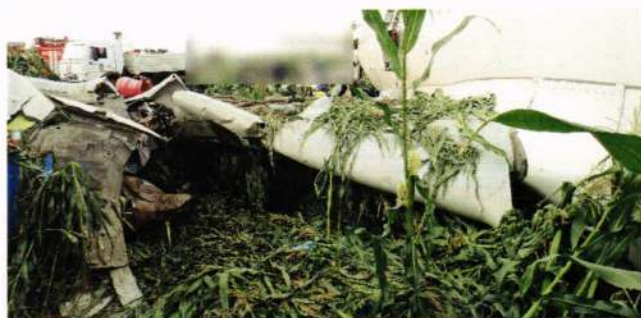
- нижние обшивки обеих консолей имеют множественные деформации;
- отсутствует концевой обтекатель правой консоли;
- предкрылки правой и левой консолей крыла получили механические повреждения (Рис. 8 и Рис. 9).

Рис. 8. Повреждения правой консоли: а) общий вид; б) повреждения в районе крепления к фюзеляжу; в) повреждения в районе законцовки крыла

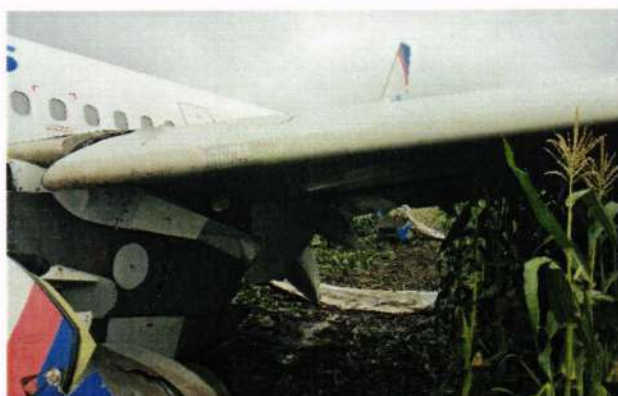
**Рис. 9. Повреждения левой консоли крыла:**

а) в районе крепления к фюзеляжу; б) в районе двигателя; в) в районе законцовки крыла

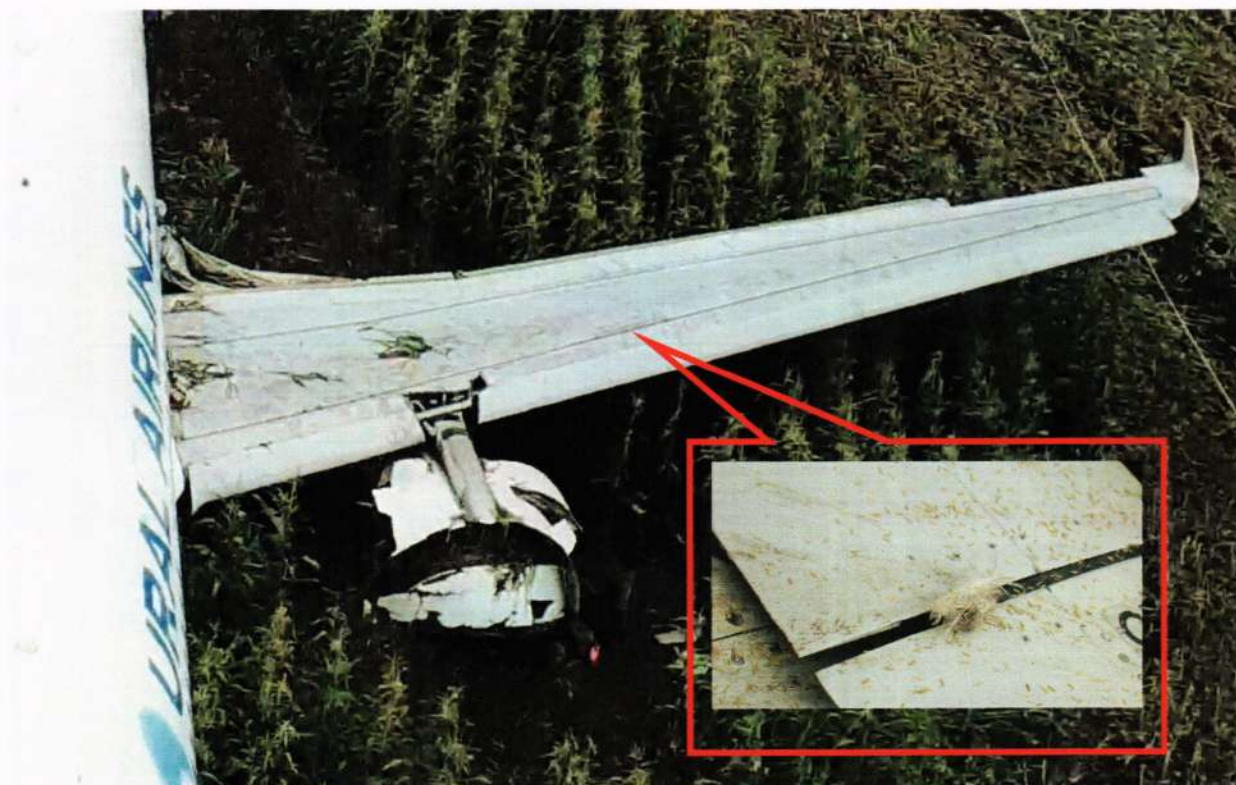
В зазоре между секциями предкрылков № 2 и № 3 левой консоли крыла обнаружены перья птиц (Рис. 10).

Рис. 10. Перья птиц между второй и третьей секциями предкрылков левой консоли крыла

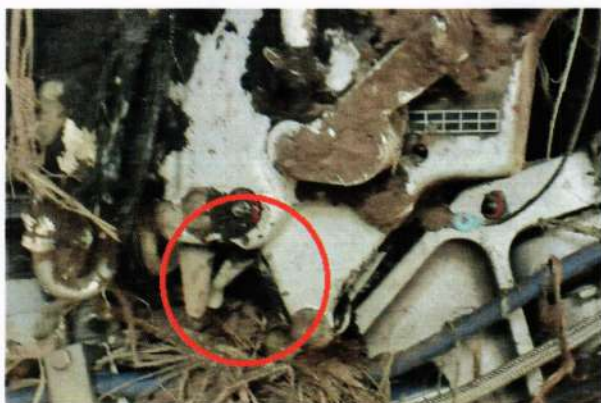
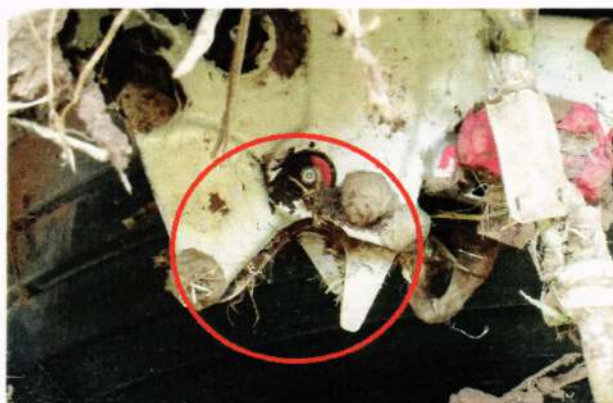
Замок убранного положения створки левой основной опоры шасси обнаружен закрепленным на конструкции самолёта в открытом положении (Рис. 16). Из-за расположения самолета к замкам убранного положения створок правой основной опоры шасси и передней опоры шасси не было доступа. Сами створки отделены от конструкции ВС.

**Рис. 16. Замки левой (а) и правой (б) створок шасси**

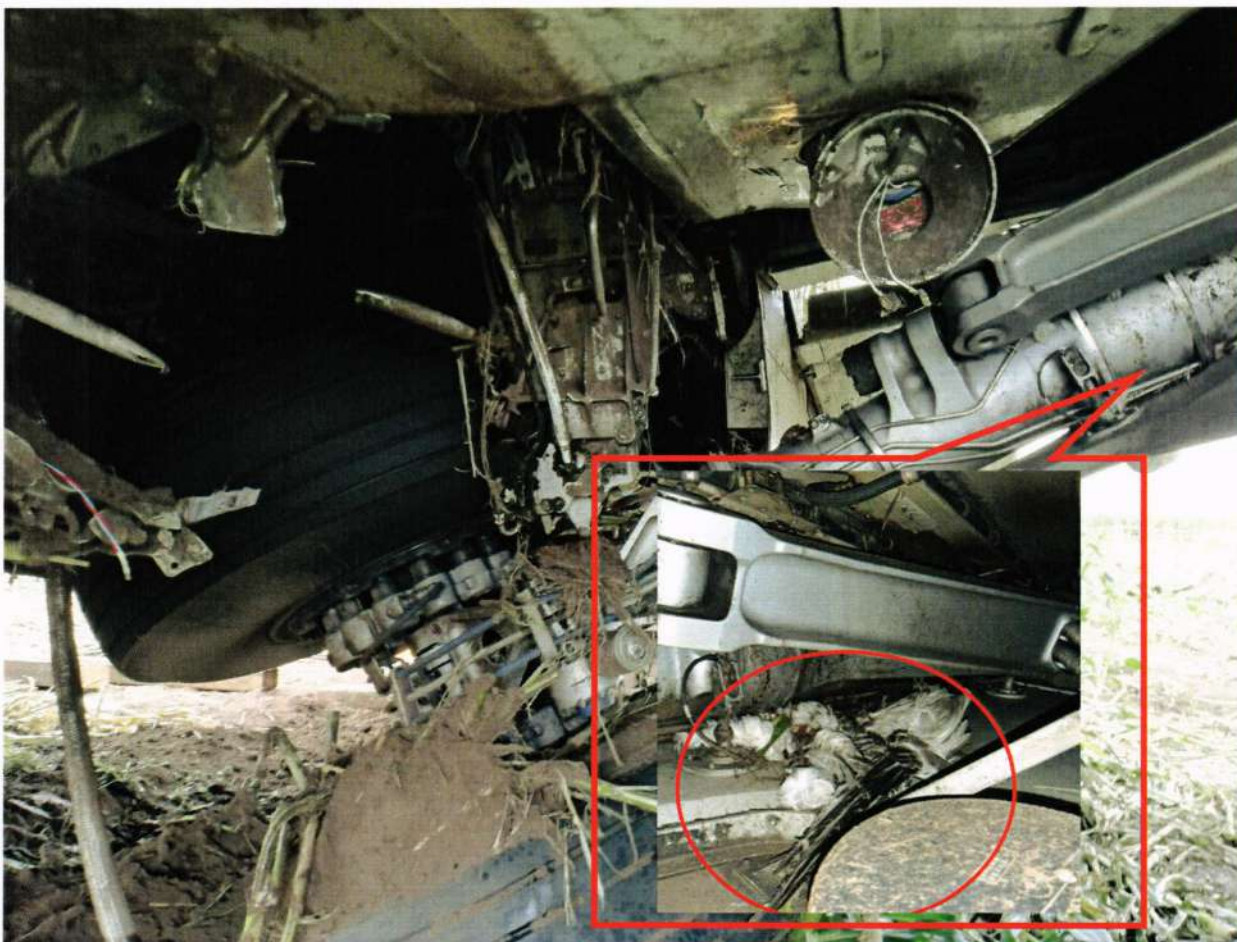
В отсеке левой опоры шасси обнаружены фрагменты птиц (Рис. 17, Рис. 18).

**Рис. 17. Фрагменты птиц в левом отсеке шасси**

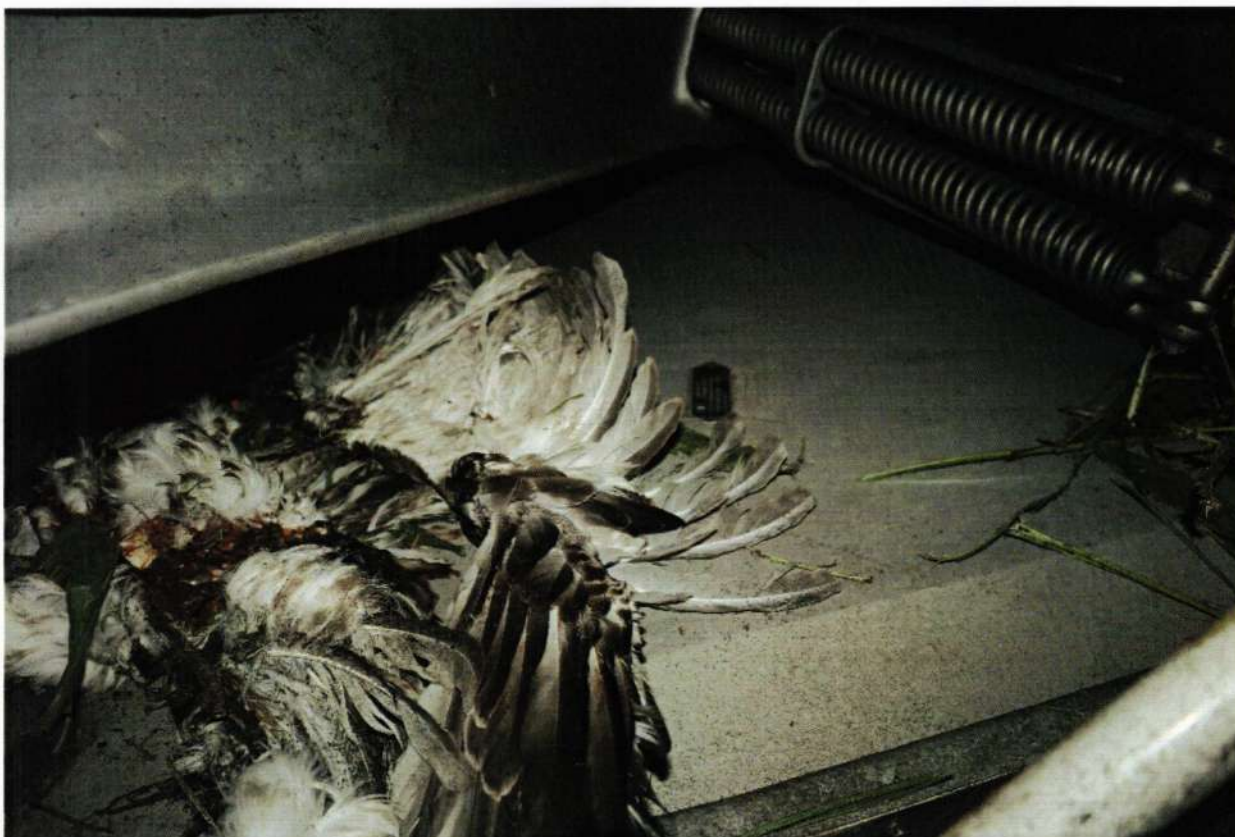
Рис. 18. Фрагменты птиц в левом отсеке шасси

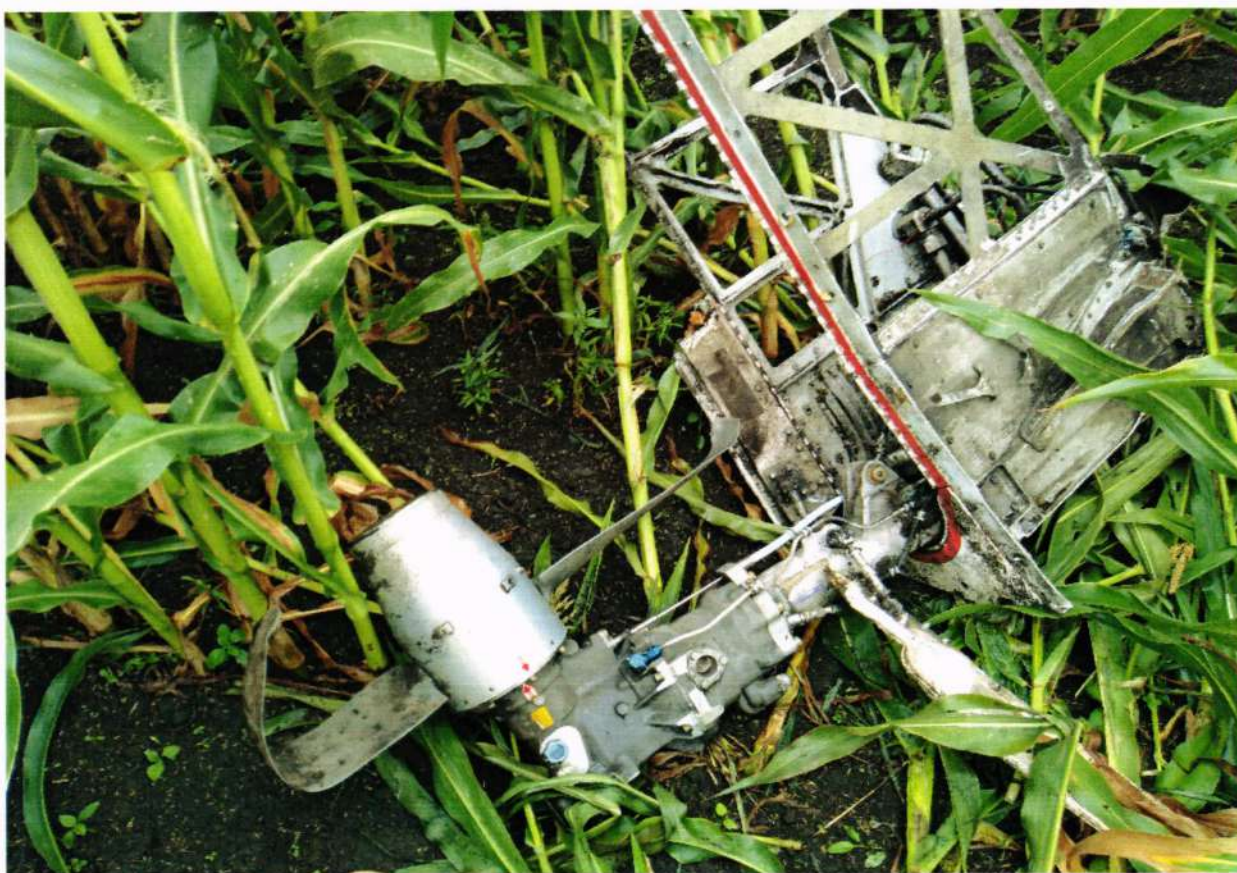
Турбина аварийного источника электропитания (RAT) вместе с узлом крепления отделена от ВС, лопасти деформированы (Рис. 22). Элементы обтекателя нижней части фюзеляжа, который закрывает место расположения турбины, были обнаружены перед траншеей с водой по ходу движения ВС (см. раздел 1.12. настоящего отчета). Сама турбина находилась за траншеей. Тот факт, что турбина была обнаружена по ходу движения самолёта дальше, чем первые фрагменты конструкции основных опор шасси, позволяет утверждать, что турбина отделилась в результате столкновения с землей и не была выпущена в полете. Это согласуется и с данными DFDR, согласно которым какие-либо неисправности подачи переменного тока по шинам 1 и 2 в полете отсутствовали, то есть причин для выпуска турбины в полете не было.

**Примечание:** Согласно FCOM (DSC-24-10-30-30 P 8/18), автоматический выпуск RAT происходит, если скорость самолета превышает 100 kt и произошла потеря электропитания по переменному току на обеих шинах (AC BUS 1 и AC BUS 2). В аварийном полете потери электропитания до момента окончания записи бортовых самописцев не было. Прекращение работы самописцев произошло после первого столкновения с землей. По информации членов экипажа, вручную RAT также не выпускалась.

Рис. 22. Турбина аварийного источника электропитания

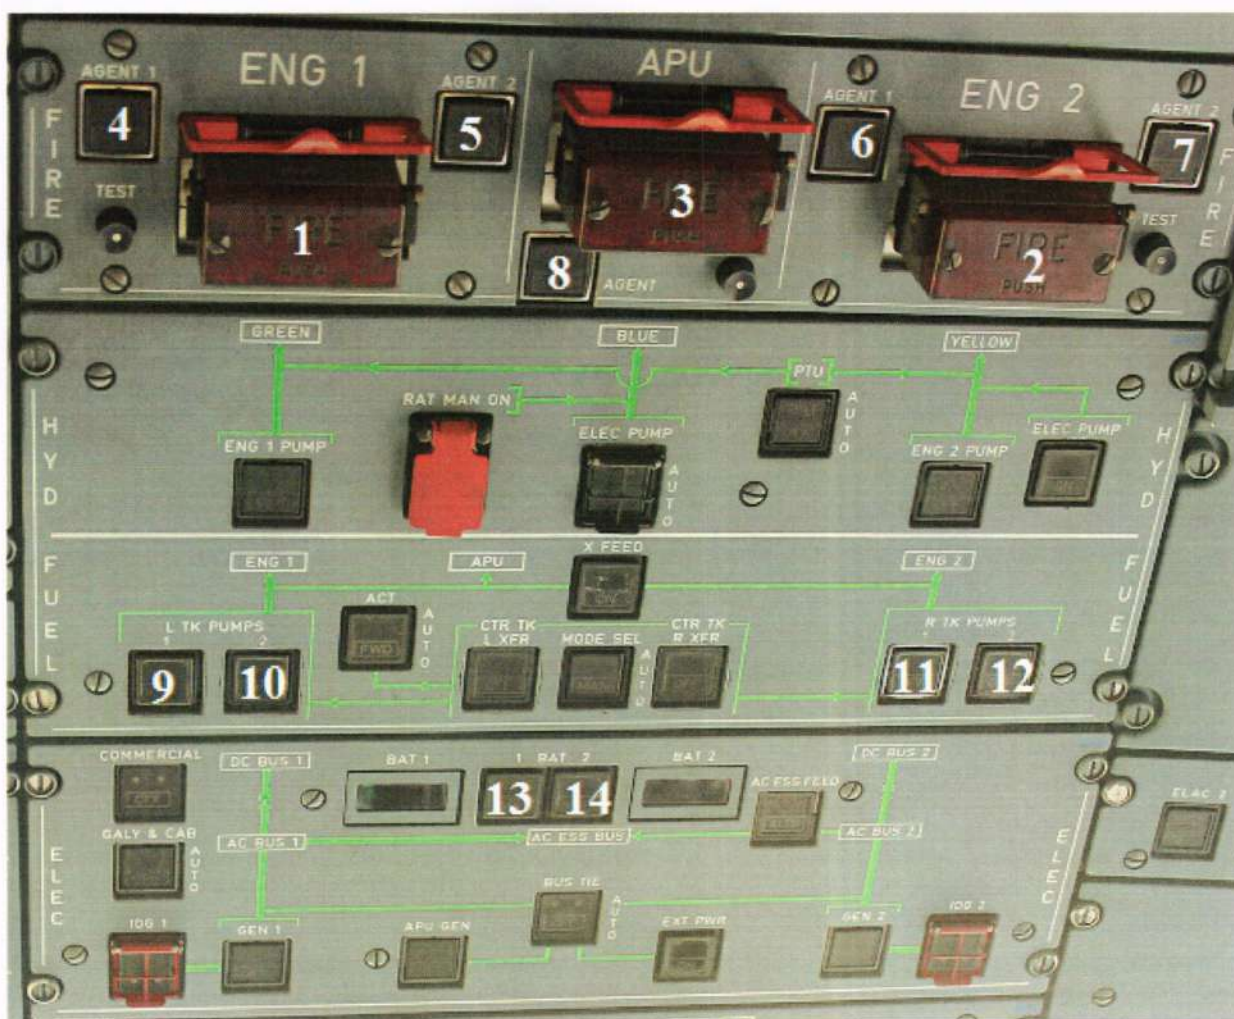
Установлено следующее положение переключателей управления аккумуляторными батареями (Рис. 23), системами пожаротушения (Рис. 23) и пультов запуска двигателей (Рис. 24). Кнопки APU FIRE (система противопожарной защиты ВСУ, Рис. 23, поз. № 3), ENG 1 FIRE (система противопожарной защиты левого двигателя, Рис. 23, поз. № 1) и ENG 2 FIRE (система противопожарной защиты правого двигателя, Рис. 23, поз. № 2) находились в положении «Активировано». Кнопки AGENT подачи огнегасящего состава в двигатели и ВСУ (Рис. 23, позиции № 4, 5, 6, 7, 8) являются простыми кнопками, которые после нажатия возвращаются в исходное положение. Факт разрядки баллонов пожаротушения определяется экипажем по загоранию соответствующих табло, состояние которых при обесточенном самолете определить невозможно. Согласно опросу КВС, подача огнегасящего состава не производилась.

Рис. 23. Верхняя панель управления

Кнопки двух аккумуляторных батарей находились в отключенном положении (см. Рис. 23, позиции № 13, 14).

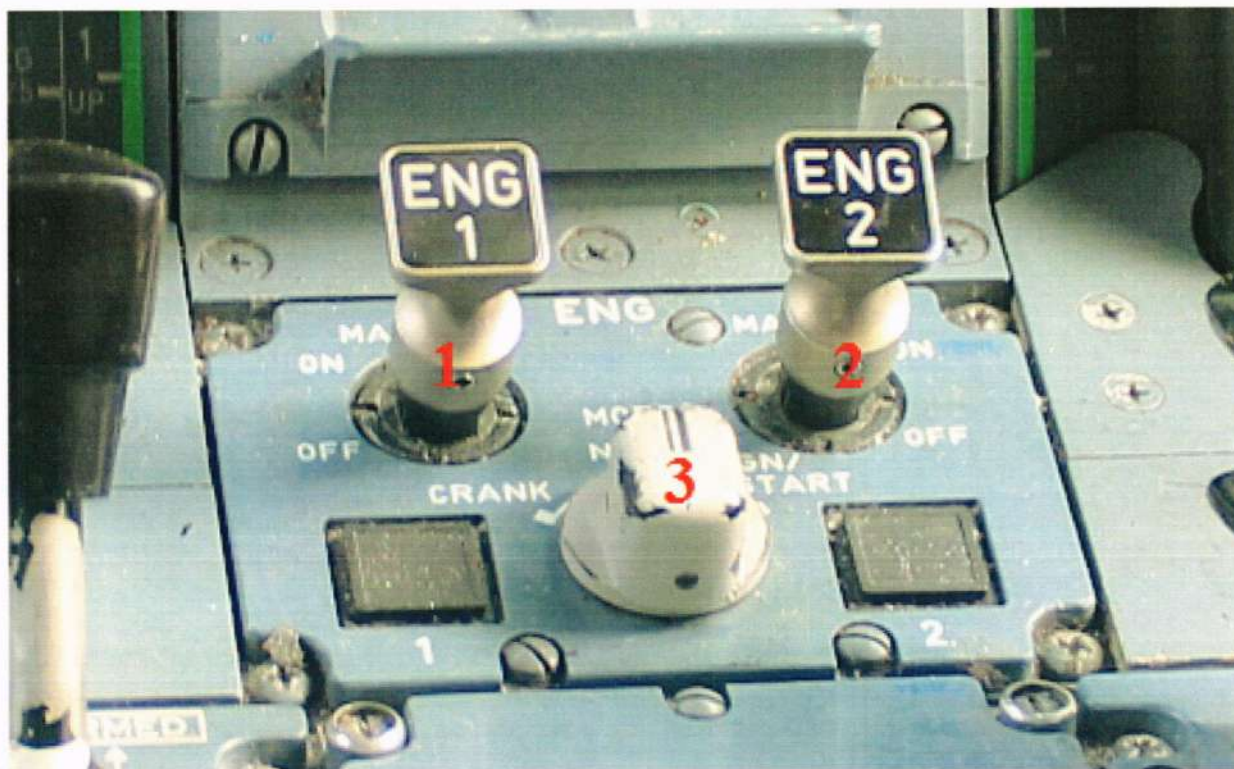
Рис. 24. Положение переключателей управления двигателями на месте АП

Основные выключатели управления двигателями (см. Рис. 24) ENG MASTER 1 (поз. № 1) и ENG MASTER 2 (поз. № 2) находились в положении OFF (отключено). Галетный переключатель выбора режимов MODE (поз. № 3) находился в положении NORM.

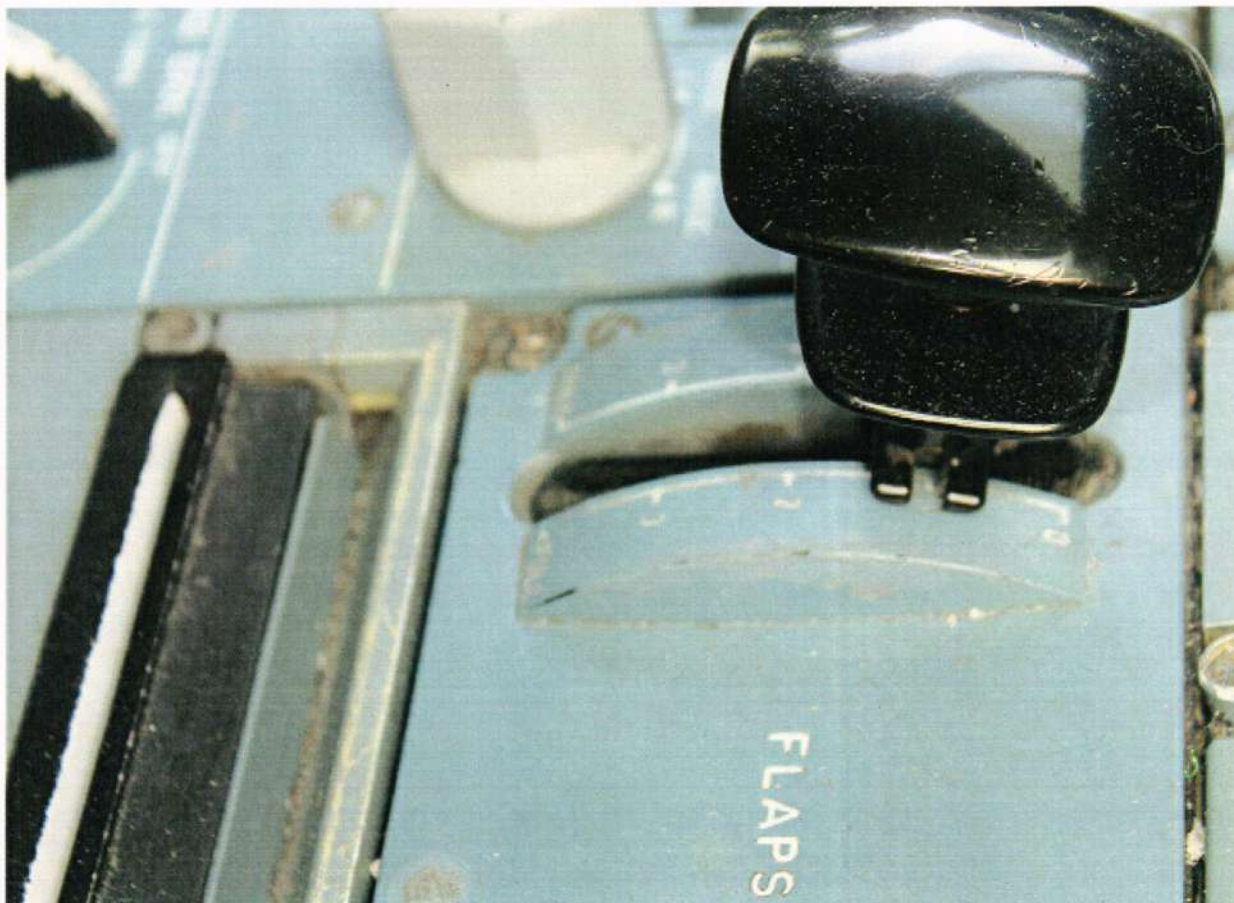
Управление предкрылками и закрылками осуществляется ручкой FLAPS, расположенной на центральном пульте. Ручка находилась в положении «1» (Рис. 25).

Рис. 25. Положение рукоятки управления предкрылками и закрылками на месте АП

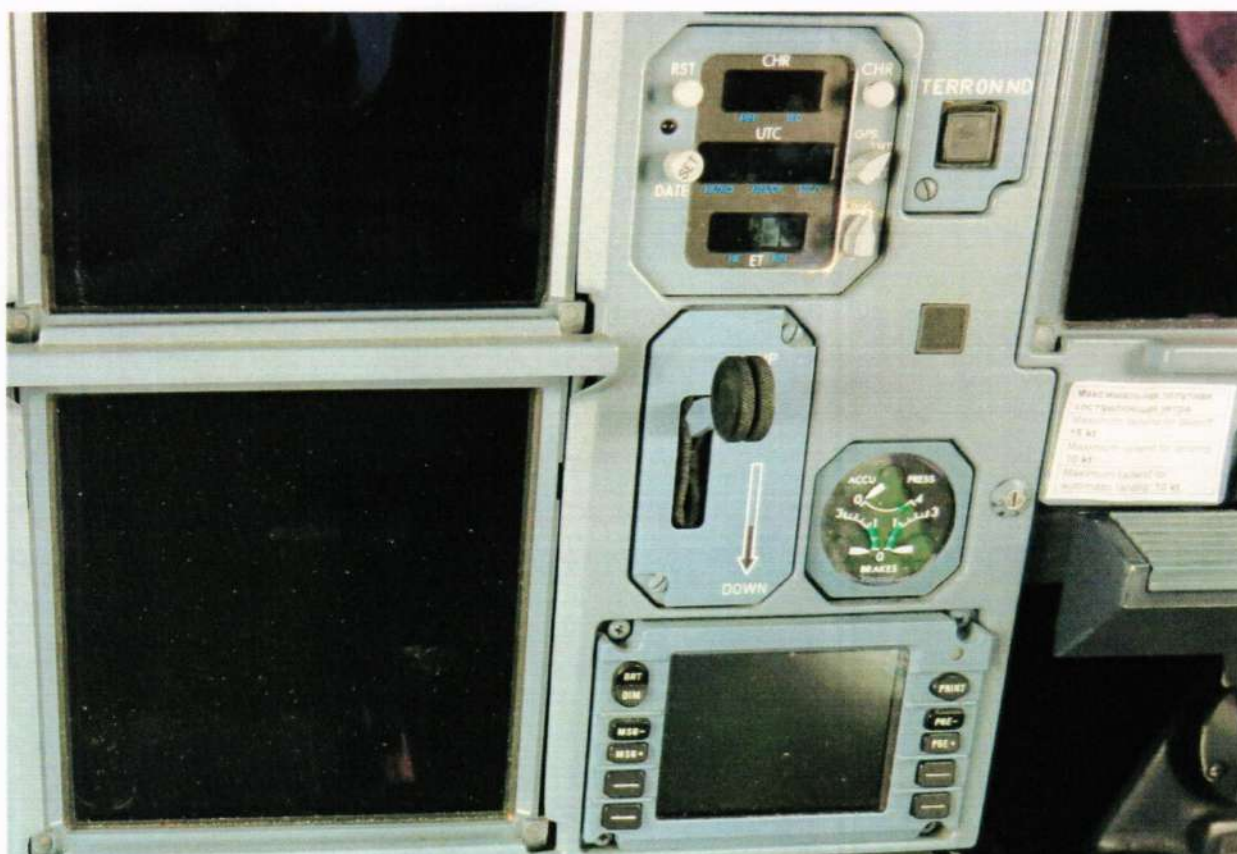
Управление шасси осуществляется рукояткой, расположенной на передней панели приборов. Рукоятка находилась в положении «UP» («Убрано») (Рис. 26).

Рис. 26. Положение рукоятки управления шасси на месте АП

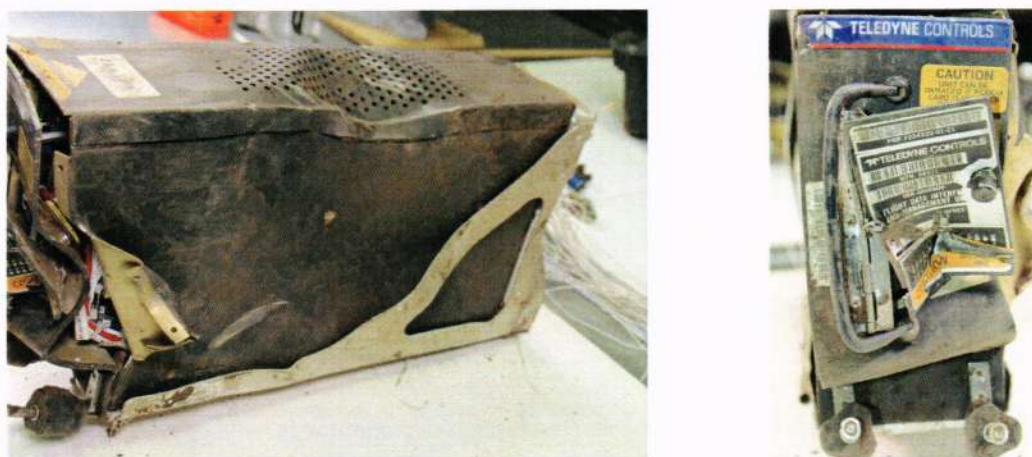
– блок Teledyne Flight Data Interface Management Unit 2234320-01-01 (Рис. 32) выполняет сбор и накопление полетной информации для мониторинга состояния ВС. В результате АП блок был сорван с места штатной установки и находился в отсеке радиооборудования. При осмотре устройства обнаружено, что оно имеет значительные

Рис. 32. Блок Teledyne Flight Data Interface Management Unit

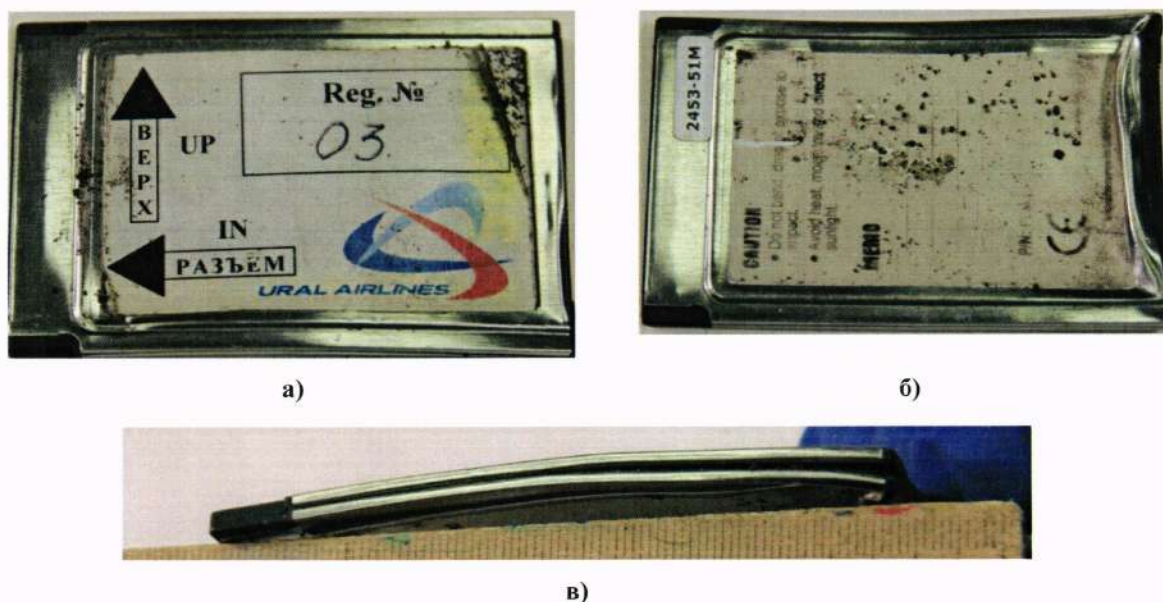
механические повреждения. Установлена быстросъемная карта памяти PCMCIA (Рис. 33). При внешнем осмотре карты памяти установлено, что на верхней этикетке устройства ручкой нанесен номер 03 (Рис. 33, а), на обратной стороне имеется этикетка с номером 2453-51М (Рис. 33, б). Корпус карты деформирован (Рис. 33, в). Из-за деформации корпуса карты памяти PCMCIA было принято решение о его вскрытии и исследовании печатной платы. После вскрытия корпуса и извлечения печатной платы каких-либо повреждений элементов поверхностного монтажа обнаружено не было (Рис. 34). Информация с карты памяти PCMCIA, содержащая DAR/DAT, SAR и QAR/DAT файлы, была считана штатным образом.

Рис. 33. Фотография карты памяти PCMCIA:  
а) вид сверху; б) вид снизу; в) деформация корпуса

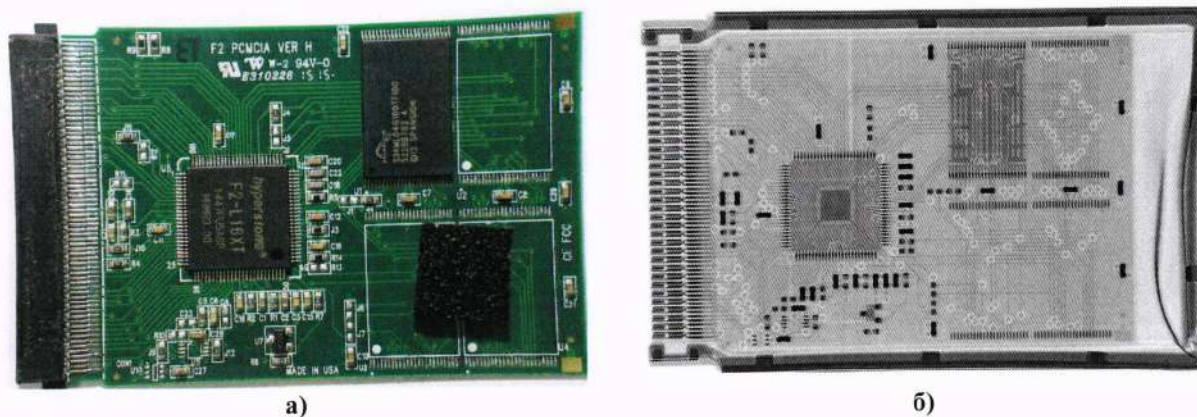
Рис. 34. Фотография печатной платы карты памяти PCMCIA:  
а) печатная плата карты памяти; б) рентгенографическое изображение карты памяти

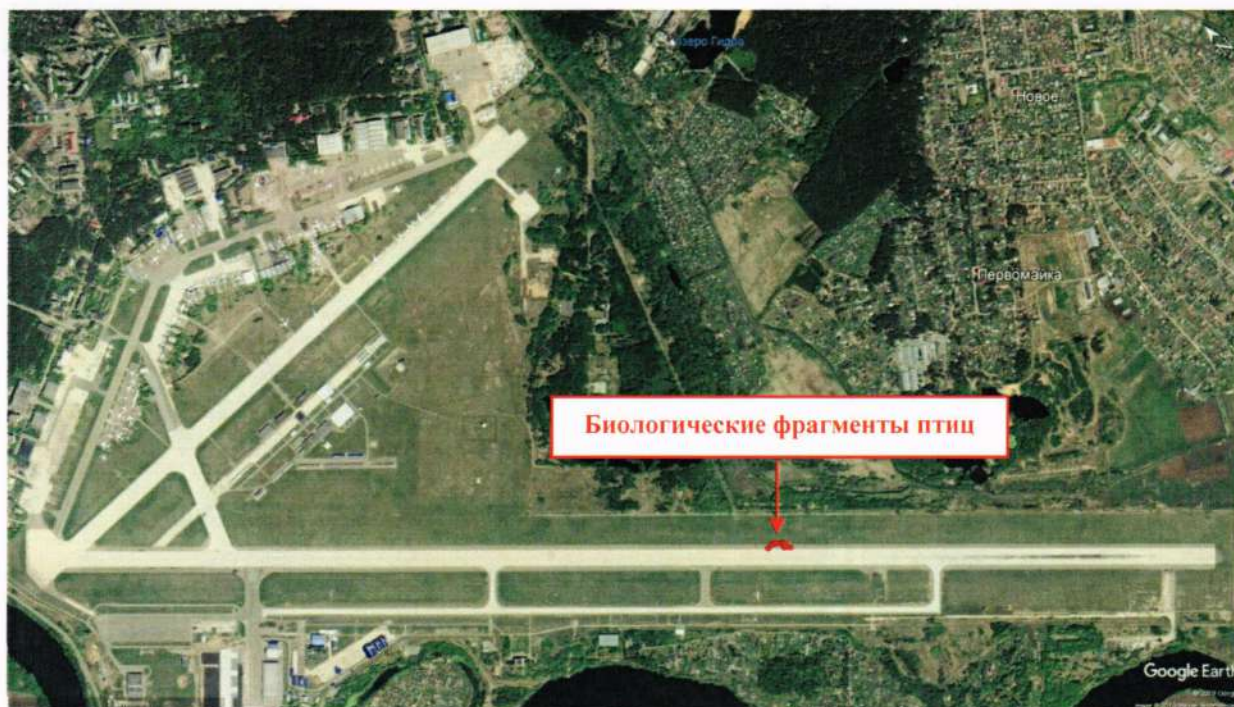
Осмотр ИВПП 12/30 аэродрома Раменское показал, что какие-либо фрагменты конструкции самолета на всей дистанции ИВПП (4600 м) отсутствуют. Биологические фрагменты птиц обнаружены в районе левой границы ВПП, на удалении около 2 км до выходного торца ВПП 12 (Рис. 40).

Рис. 40. Расположение обнаруженных биологических фрагментов птиц на аэродроме Раменское

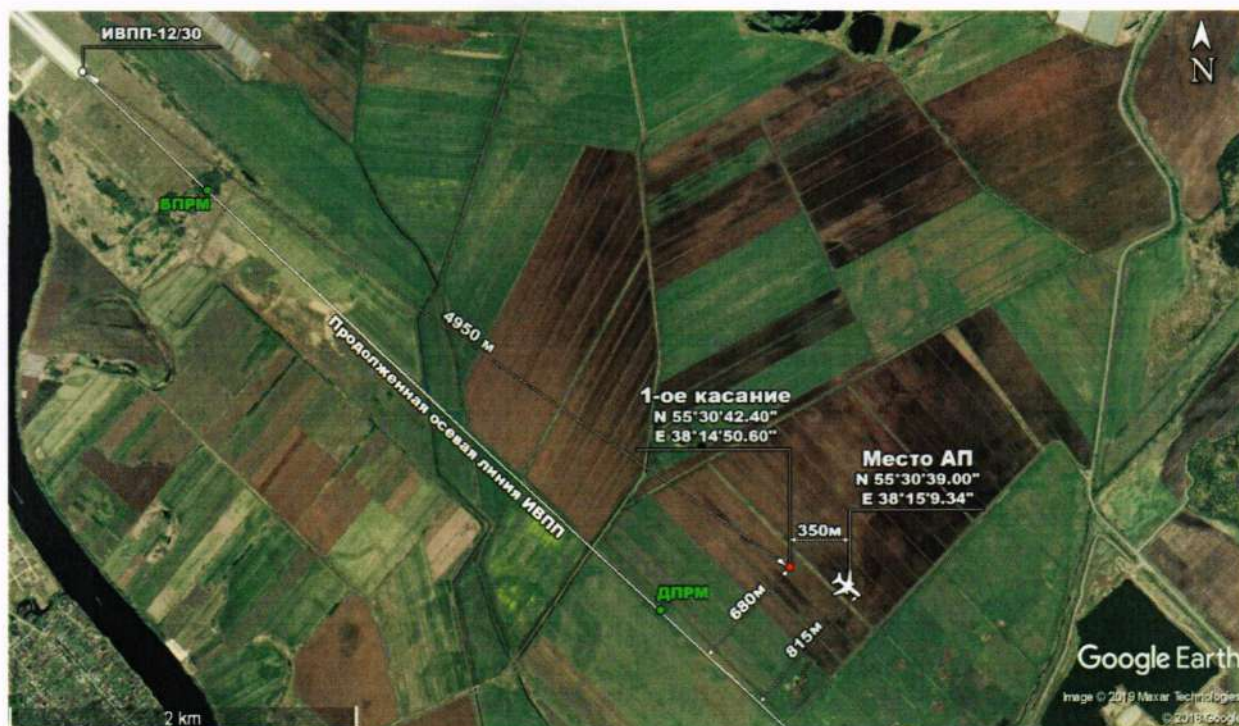
Первое касание ВС земной поверхности мотогондолой правого двигателя (Рис. 41) произошло на удалении  $\approx 4950$  м от выходного торца ВПП 12 и  $\approx 680$  м левее продолженной оси ВПП, в точке с координатами:  $55^{\circ}30'42.40''$  с. ш.,  $038^{\circ}14'50.60''$  в. д. По направлению движения ВС, на расстоянии  $\approx 32$  м от места первого касания, обнаружен след от касания нижней частью фюзеляжа, далее – след от мотогондолы левого двигателя (Рис. 42).

Рис. 41. Расположение места АП относительно выходного торца ВПП 12

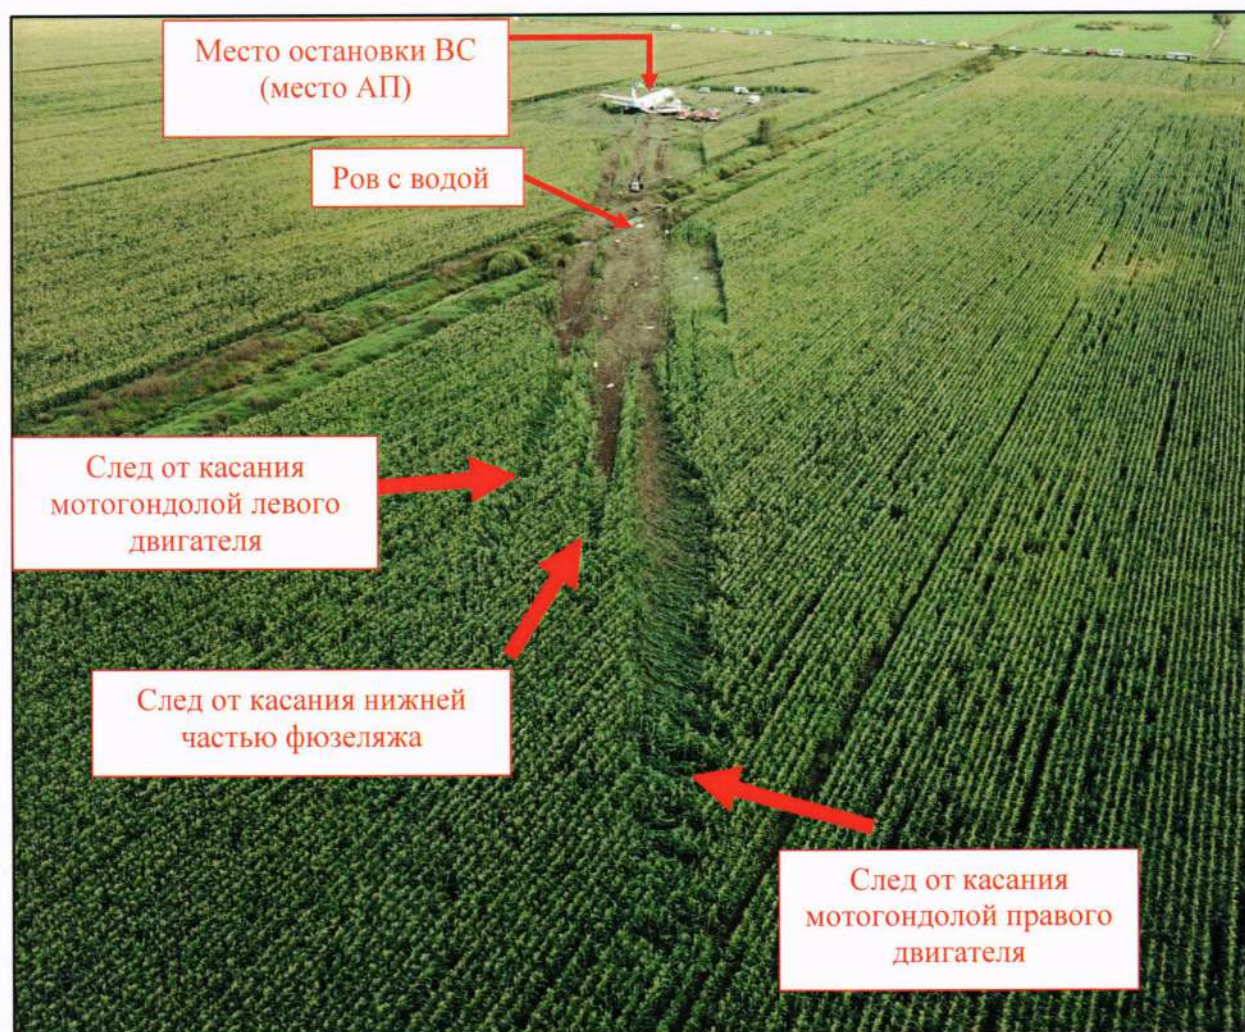
Рис. 42. Общий вид места АП

Место АП представляет собой участок равнинной местности, поле, засеянное кукурузой (высота  $\approx 3$  м). Превышение места АП над уровнем моря составляет  $\approx 105$  м.

Характер следов касания ВС земной поверхности указывает на то, что непосредственно перед приземлением самолет двигался с ИК  $\approx 104^\circ$  с небольшим правым креном и углом тангажа на кабрирование.

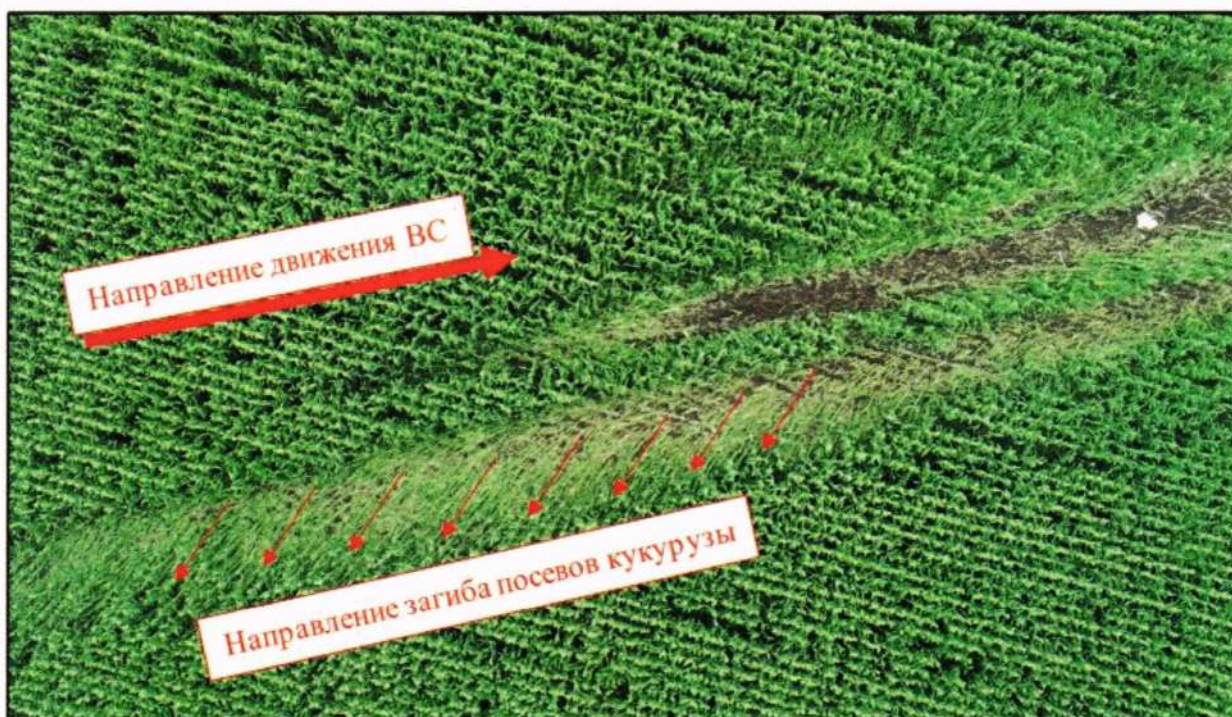
В зоне следа от касания мотогондолой правого двигателя посевы кукурузы прижаты к земле не по направлению движения ВС, а в противоположную сторону (Рис. 43) из-за воздействия реактивной струи. Это свидетельствует о том, что правый двигатель в момент приземления работал на значительном режиме.

Рис. 43. Место первого касания ВС земной поверхности, вид сверху. Стрелками показано направление движения ВС и направление загиба посевов кукурузы

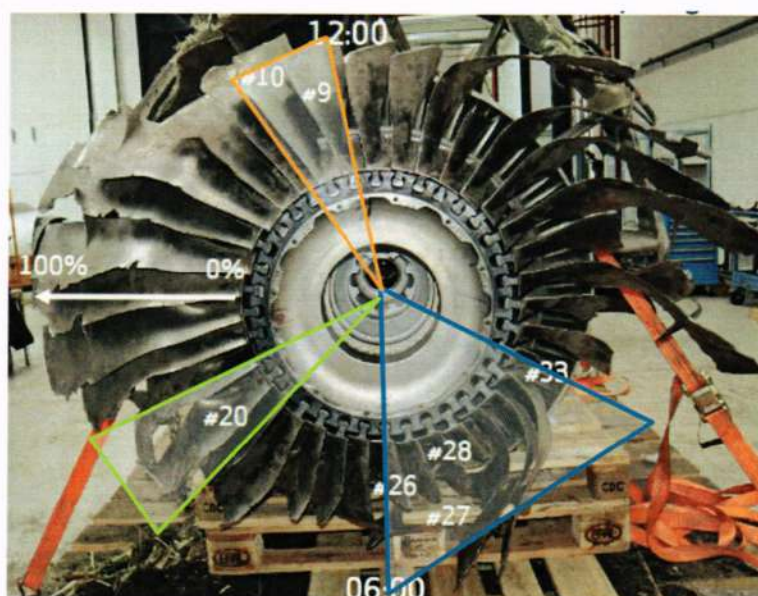
Рис. 49. Повреждения лопаток вентилятора левого двигателя

Разработчик двигателя сообщил, что, исходя из его опыта проведения сертификационных испытаний на птицестойкость, наиболее характерным признаком, позволяющим оценить места попадания и энергию попавших объектов (птиц), являются «округлые» повреждения (bulge, изгибы) передних кромок лопаток вентилятора. На Рис. 48 приведен пример определения местоположения и величины повреждения лопатки № 9 вентилятора левого двигателя. На «размахе»<sup>13</sup> лопатки около 20 % обнаружена деформация

3 sectors with bulge identified linked to birds ingestion.

| Лопатка | Деформация |
| 9 | 20% |

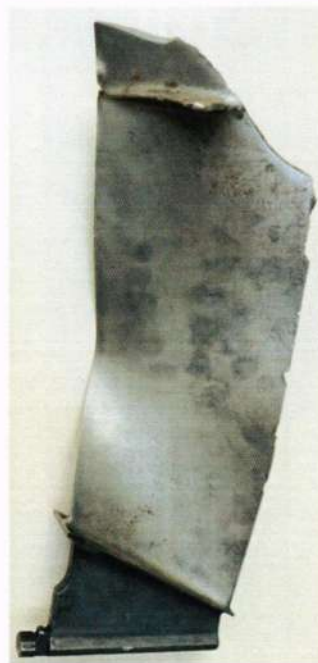
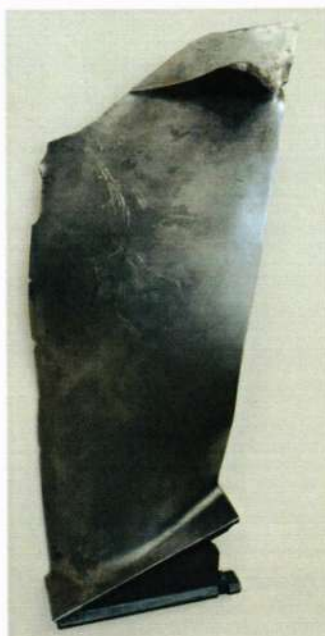
Рис. 50. Повреждения лопатки № 20 вентилятора левого двигателя

#20 Fan blade,  
upper panel  
ruptureSuction  
side

Отрыв концевой  
части лопатки 20Нерабочая  
поверхность  
(сторона  
меньшего  
давления)

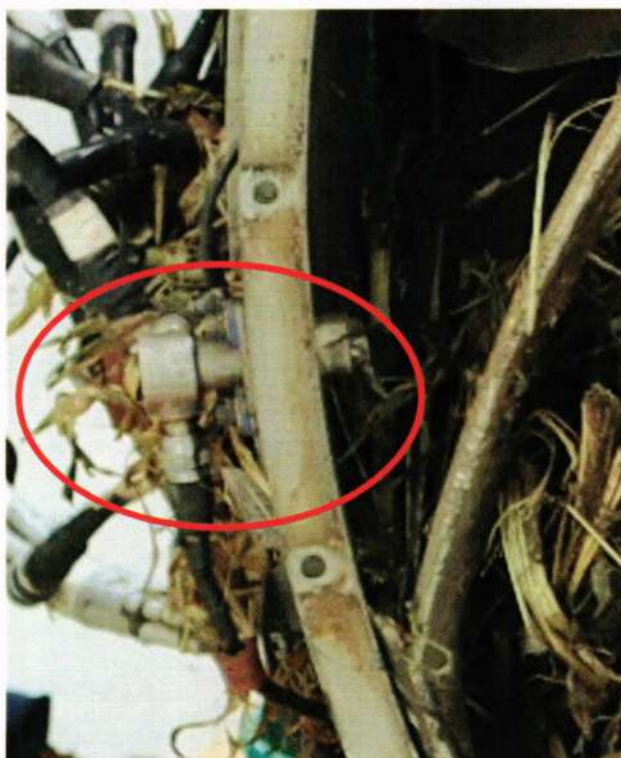
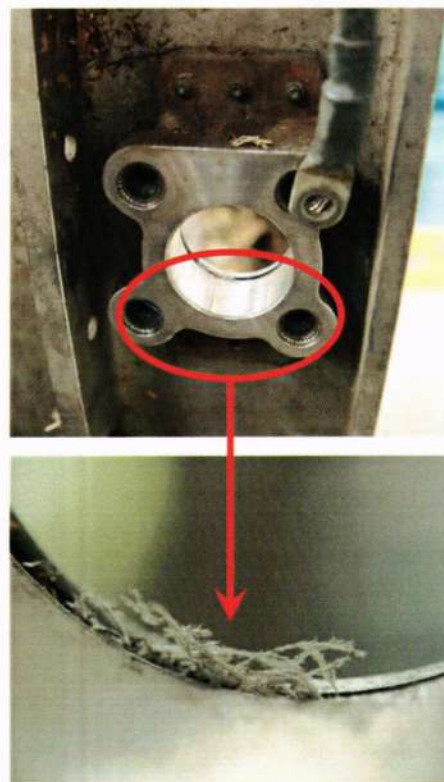
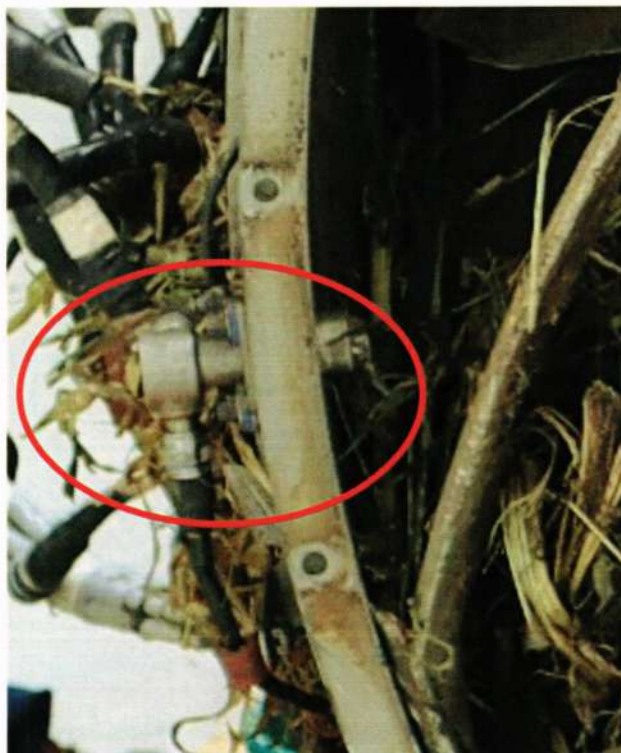
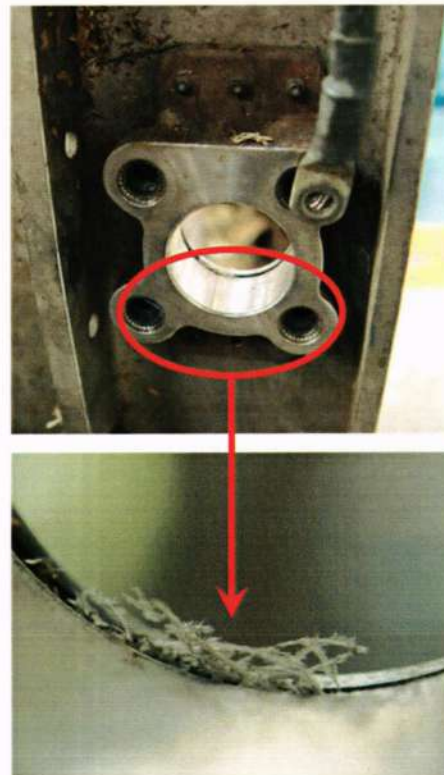
Рис. 54. Место установки датчика T12 левого двигателя с фрагментами перьев

В ходе исследования левого двигателя фрагменты птиц (перья) были обнаружены на датчике температуры T12 и в OGV (Рис. 54 и Рис. 55). Расположение данных мест на схеме двигателя приведено на Рис. 56.

## T12 location with feather

## Место установки датчика T12 с фрагментами перьев
