МЕЖГОСУДАРСТВЕННЫЙ АВИАЦИОННЫЙ КОМИТЕТ  
КОМИССИЯ ПО РАССЛЕДОВАНИЮ АВИАЦИОННЫХ ПРОИСШЕСТВИЙОКОНЧАТЕЛЬНЫЙ ОТЧЕТ  
ПО РЕЗУЛЬТАТАМ РАССЛЕДОВАНИЯ АВИАЦИОННОГО ПРОИСШЕСТВИЯ

| Тип воздушного судна | Самолет А321-211 |
| Государственный и регистрационный<br>опознавательные знаки | VQ-BOZ (Бермуды) |
| Место происшествия | Россия, Московская область, в истинном<br>азимуте 115° и на удалении 7990 м от КТА<br>аэродрома Раменское, координаты:<br>55°30'39.00" с. ш., 038°15'09.34" в. д. |

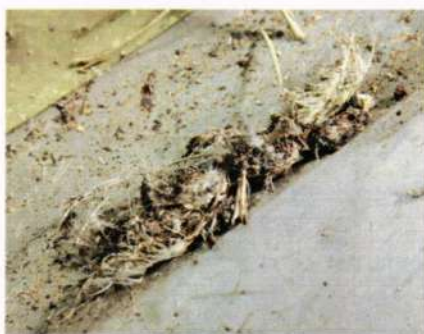
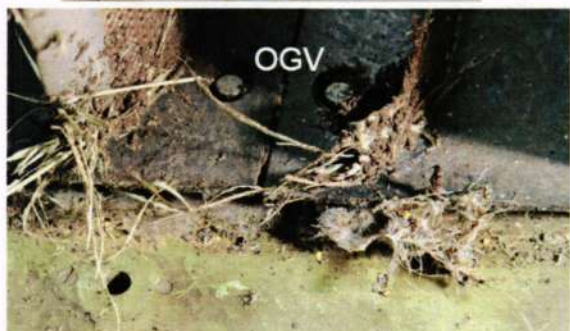
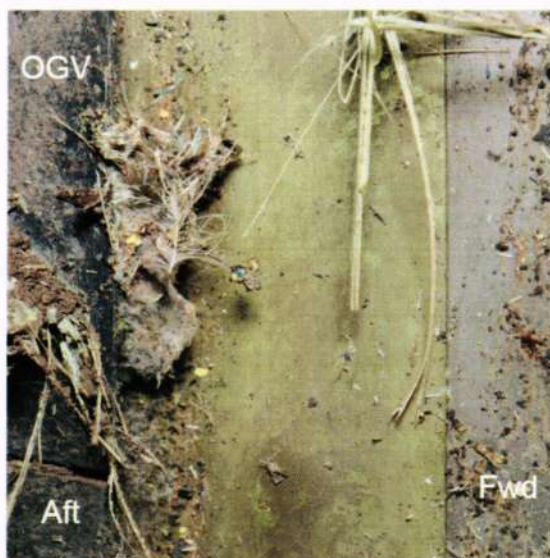
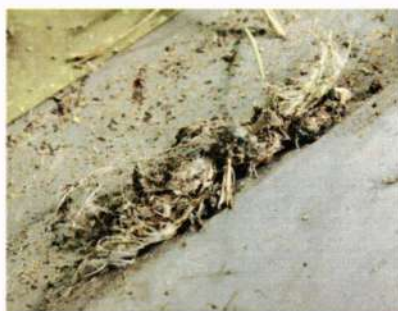
Рис. 55. Выходной направляющий аппарат (OGV) левого двигателя с фрагментами перьев

Fan case inner barrel with feathers

Внутренний обтекатель корпуса вентилятора с перьями

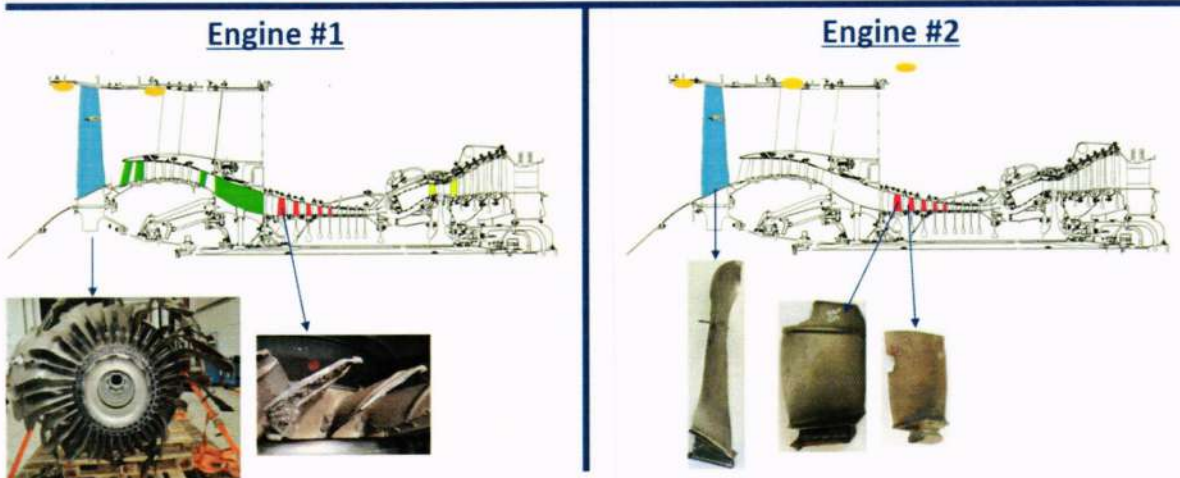
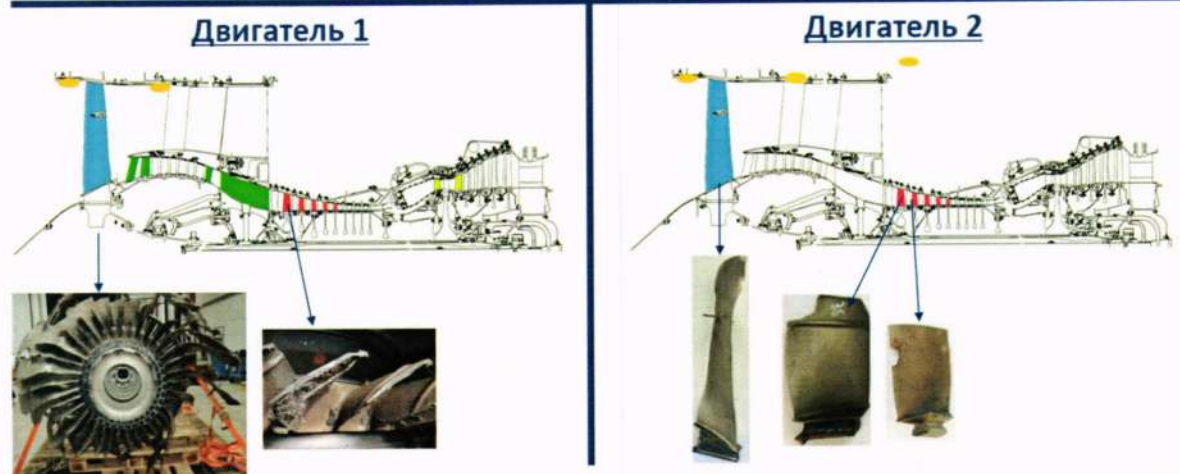
Рис. 56. Расположение характерных зон на схеме двигателя

В ходе исследования левого двигателя фрагменты птиц (перья) были обнаружены на датчике температуры T12 и в OGV (Рис. 54 и Рис. 55). Расположение данных мест на схеме двигателя приведено на Рис. 56.

Как и на левом двигателе, фрагменты птиц (перья) были обнаружены на датчике T12 и на элементах внешнего контура (см. Рис. 56 и Рис. 59).

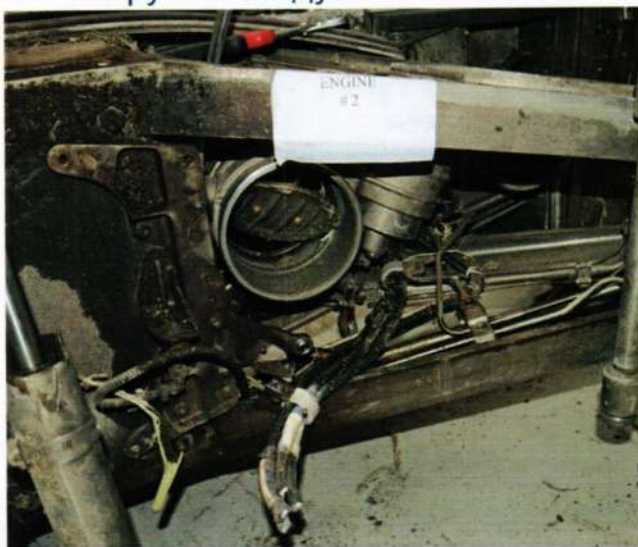
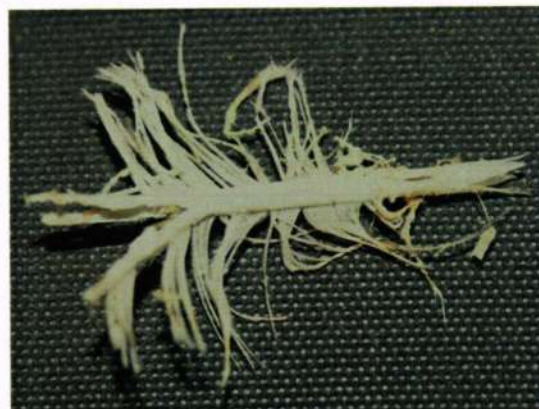
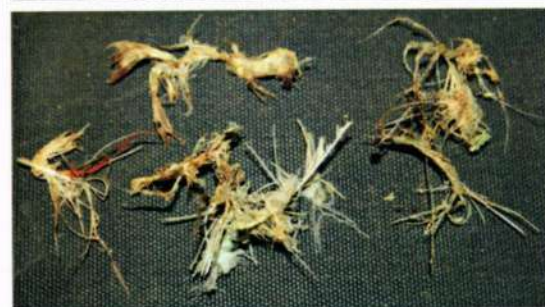
Рис. 59. Фрагменты птиц (перья) на элементах внешнего контура правого двигателя

Перья, обнаруженные внутри  
воздушного клапана

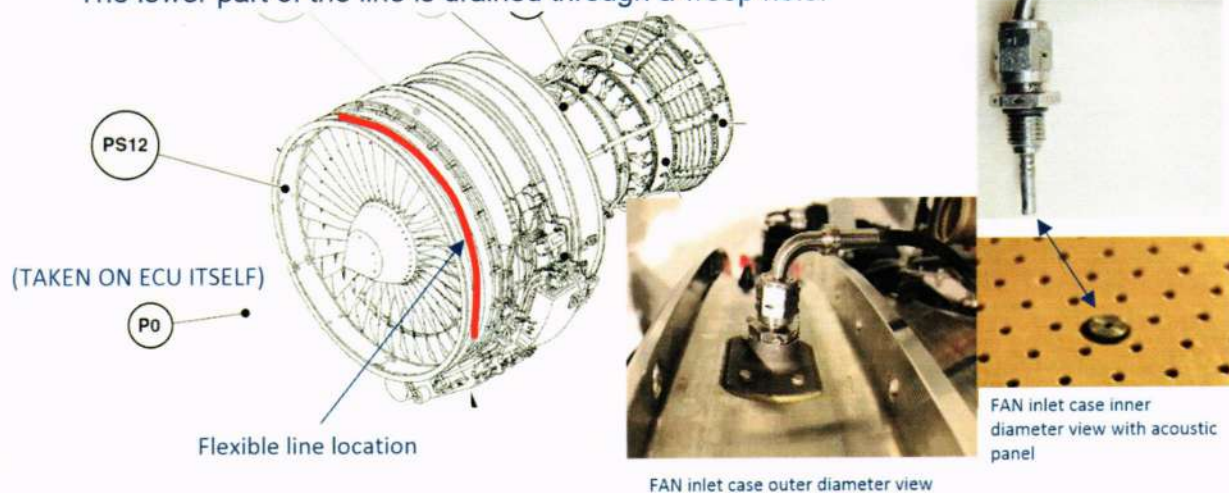
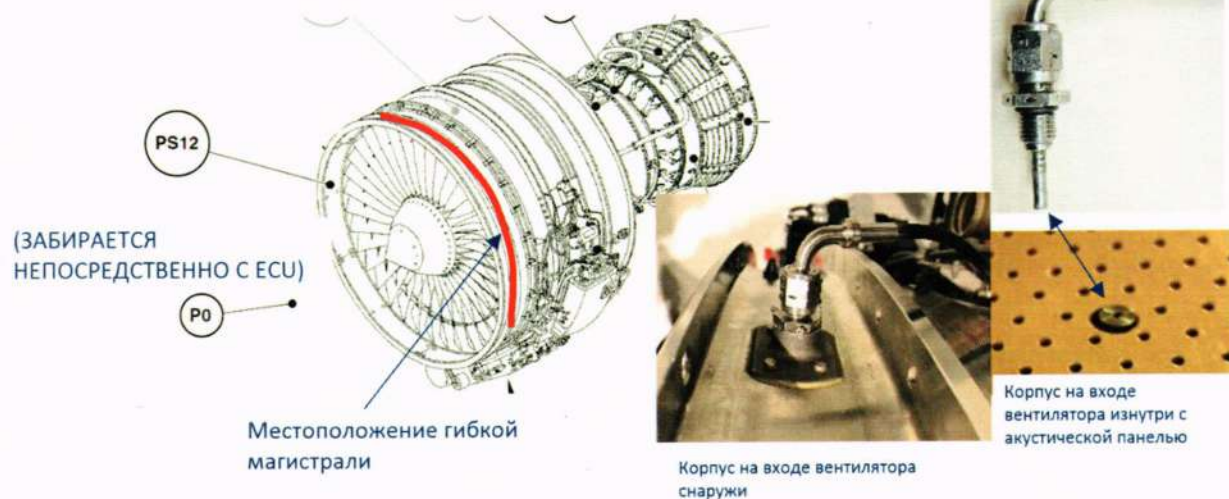
Рис. 60. Схема измерения статического давления на входе в двигатель (PS12)

- протечки (потери герметичности)<sup>17</sup> трубки в зоне расположения датчика PS12 (Рис. 60) внутри отсека вентилятора (вероятно, как следствие влияния возникшей в вентиляторе несбалансированной нагрузки некоторой величины);

<sup>17</sup> Вероятность возникновения утечки именно в этом месте, приводящая к рассматриваемому падению заданных оборотов  $N_1$ , определена по результатам моделирования и схемного анализа. При исследовании сохранившихся фрагментов двигателя после АП конкретное место утечки не определено. При этом значительная часть конструкции рассматриваемого узла в результате АП разрушена.

– отклонение (сдвиг) заданных (командных) оборотов  $N_1$ , наиболее вероятно, из-за утечки в трубке PS12 и выравнивания значений PS12 и P0. Это невозможно подтвердить объективными данными, так как блок управления двигателем и его подводящие магистрали полностью разрушены при столкновении самолета с землей;

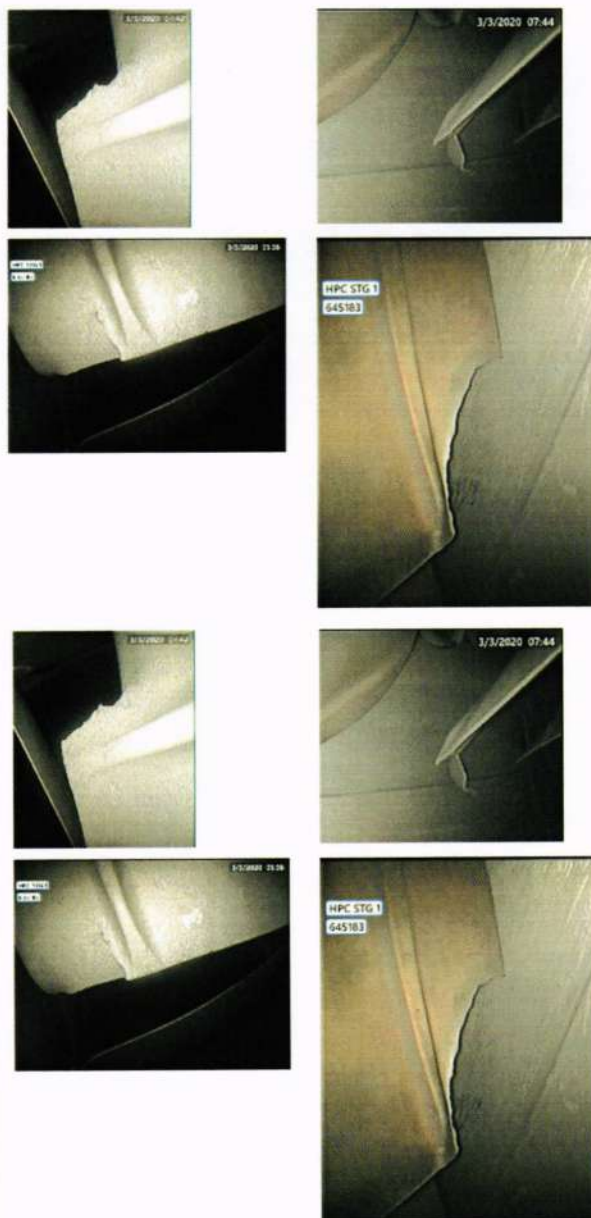
Рис. 62 Последствия попадания птицы во внутренний контур двигателя в одном из предыдущих случаев

Разработчиком двигателя был проанализирован ряд событий в эксплуатации, связанных со срывом потока в компрессоре двигателя из-за деформации лопаток первой ступени КВД, в том числе по причине попадания птиц. Наиболее похожий случай представлен на Рис. 62. В этом случае после попадания птиц также произошел срыв потока в компрессоре двигателя с возникновением высокой вибрации. При исследовании были выявлены повреждения лопаток КВД, схожие с рассматриваемым событием. Двигатель был заменен.

После столкновения с птицами лётный экипаж доложил о срыве потока в компрессоре двигателя и значительной вибрации. Экипаж убрал РУД на малый газ, поддерживал 28% N1 и благополучно произвёл посадку. По DFDR пиковая вибрация достигла 3-х единиц после стабилизации режима на малом газе. Авиакомпания выполнила раздел AMM 72-00-00-200-006A Осмотр/Проверка на повреждение посторонним предметом (FOD) (в т. ч. после столкновения с птицами) и провела бороскопию КВД. При бороскопии 1-ой ступени КВД обнаружены повреждения лопаток – выбоины, изгибы, разрывы, местами отсутствует материал конструкции. С учётом технического состояния компрессора была произведена замена двигателя. Останки птиц были идентифицированы принадлежащими «большому грифу (Cathartidae – Американский гриф)»

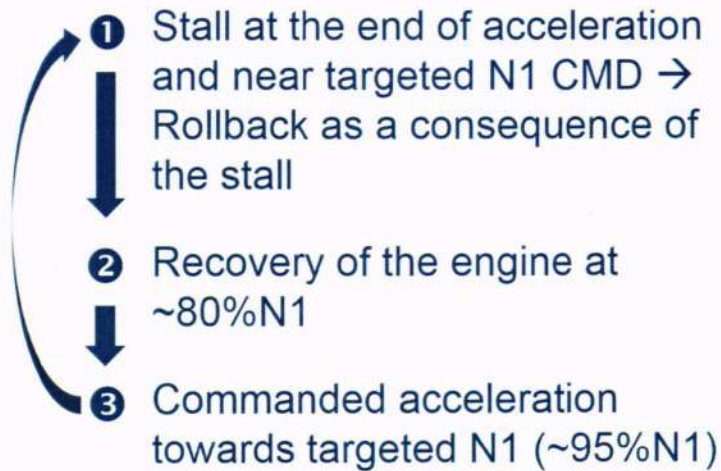
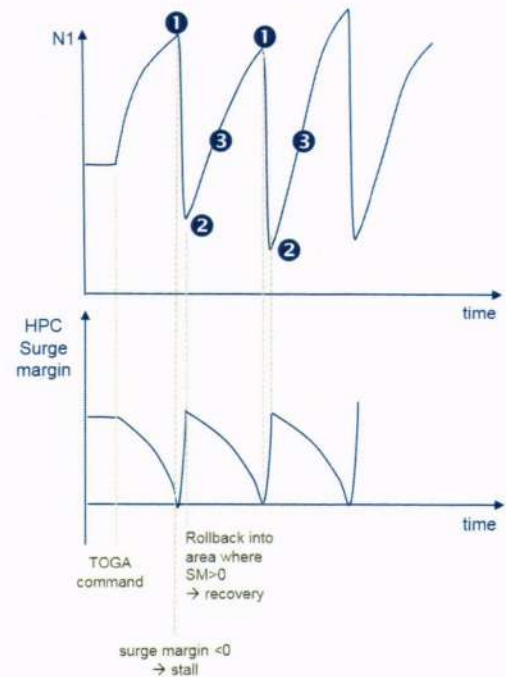
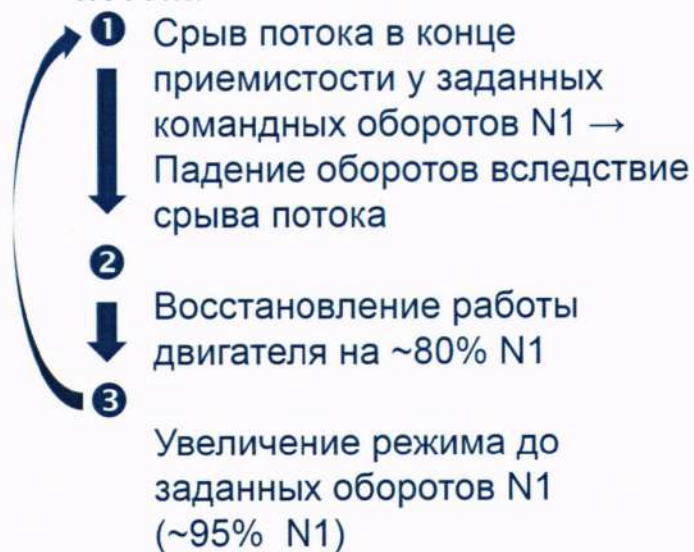
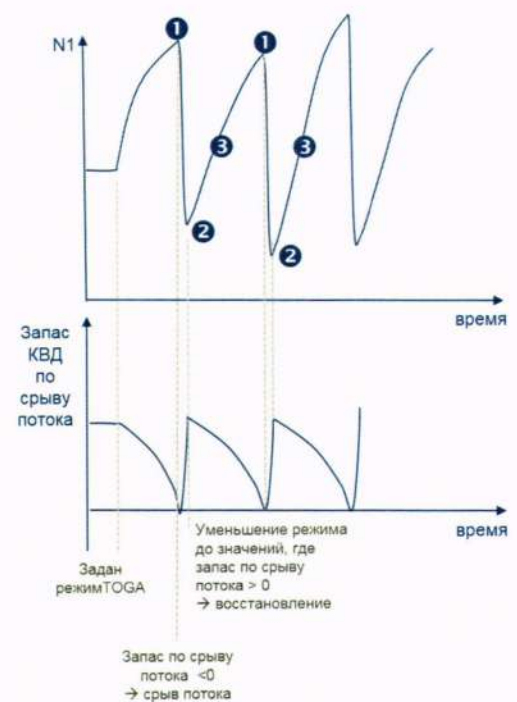
Рис. 63. Схема, иллюстрирующая процессы в правом двигателе после установки режима TO/GA

Для иллюстрации и понимания процессов, происходивших в правом двигателе после установки экипажем режима TO/GA, можно использовать диаграмму, представленную на Рис. 63. Срыв потока в компрессоре двигателя происходил в конце процесса приемистости до заданных оборотов  $N_1$  (около 95 %). Уменьшение («откат») оборотов происходило как результат срыва потока с последующим самовосстановлением обтекания на значении  $N_1$  около 80 %, с последующим повторным ростом до заданных значений и многократным повторением цикла.

- Повреждение КВД, приводящее к уменьшению запаса по срыву потока

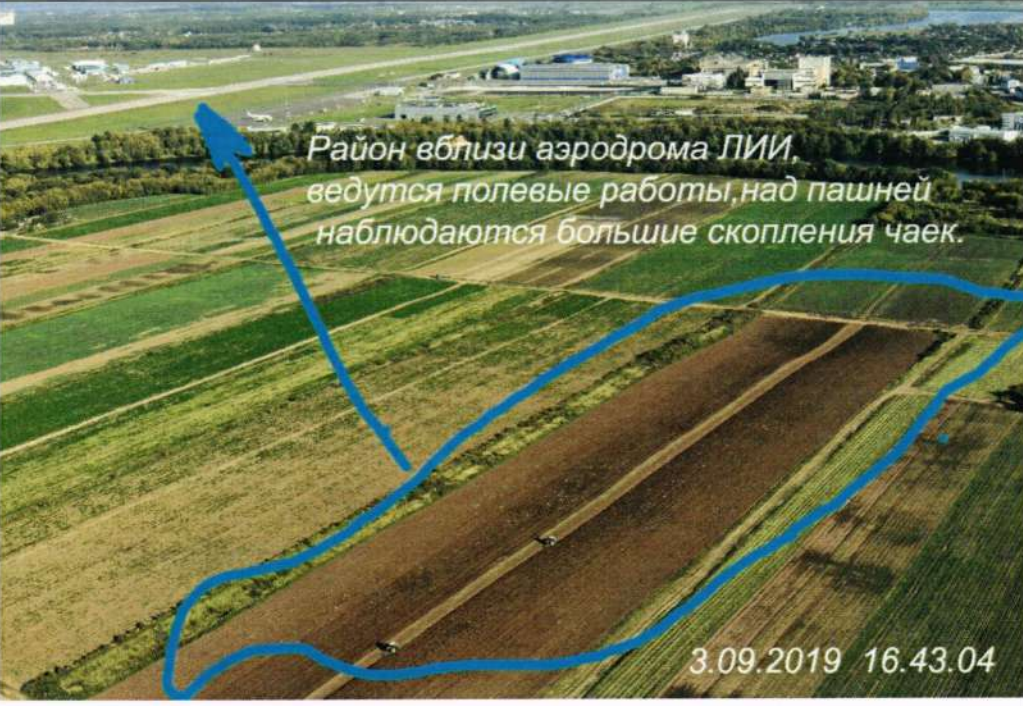
| №<br>/<br>координаты | Фотография |
|---|---|
| <p>1<br/>/<br/>55°33'53.19"с. ш.<br/>38°05'54.44"в. д.</p> | <p>Район вблизи аэродрома ЛИИ,<br/>ведутся полевые работы, над пашней<br/>наблюдаются большие скопления чаек.</p> <p>3.09.2019 16.43.04</p> |

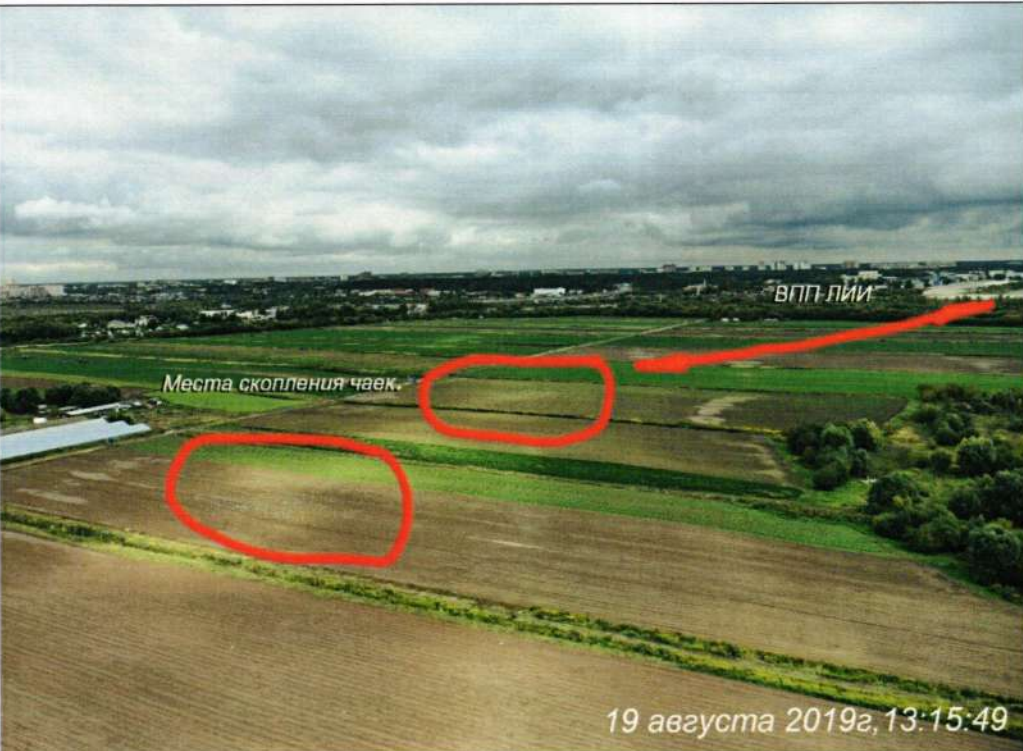
| №<br>/<br>координаты | Фотография |
|---|---|
| <p>2-3<br/>/<br/>55°33'46.49"с. ш.<br/>38°06'04.57"в. д.</p> | <p>ВПП ЛИИ</p> <p>Места скопления чаек.</p> <p>19 августа 2019г, 13:15:49</p> |

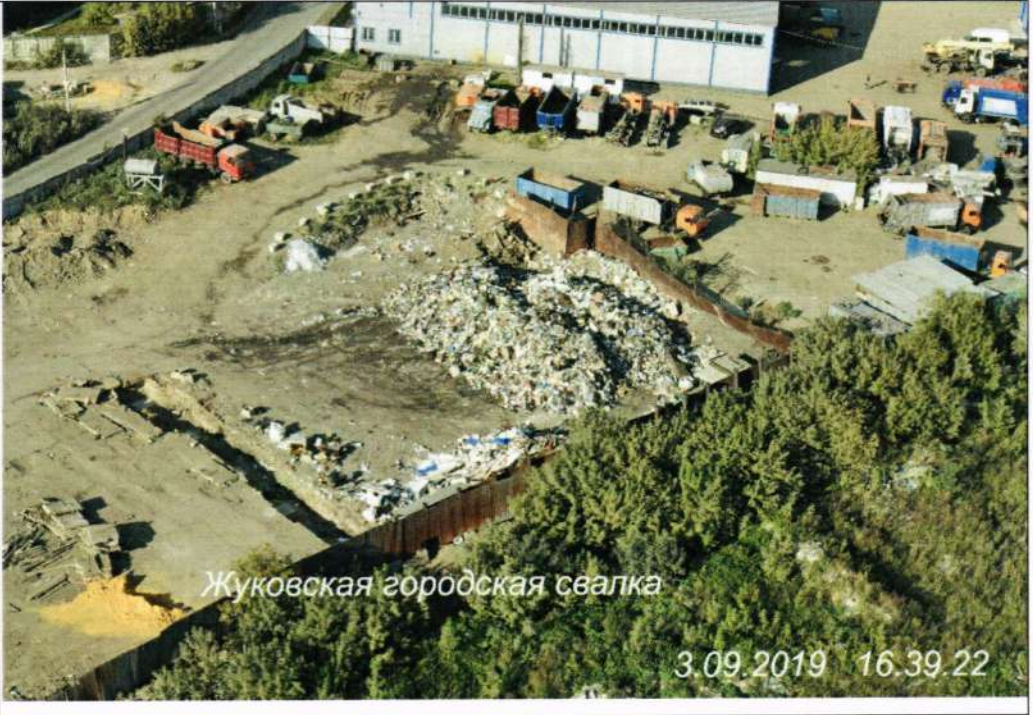
| <p>4<br/>/<br/>55°33'09.71"с. ш.<br/>38°06'53.39"в. д.</p> | <p>Жуковская городская свалка</p> <p>3.09.2019 16.39.22</p> |

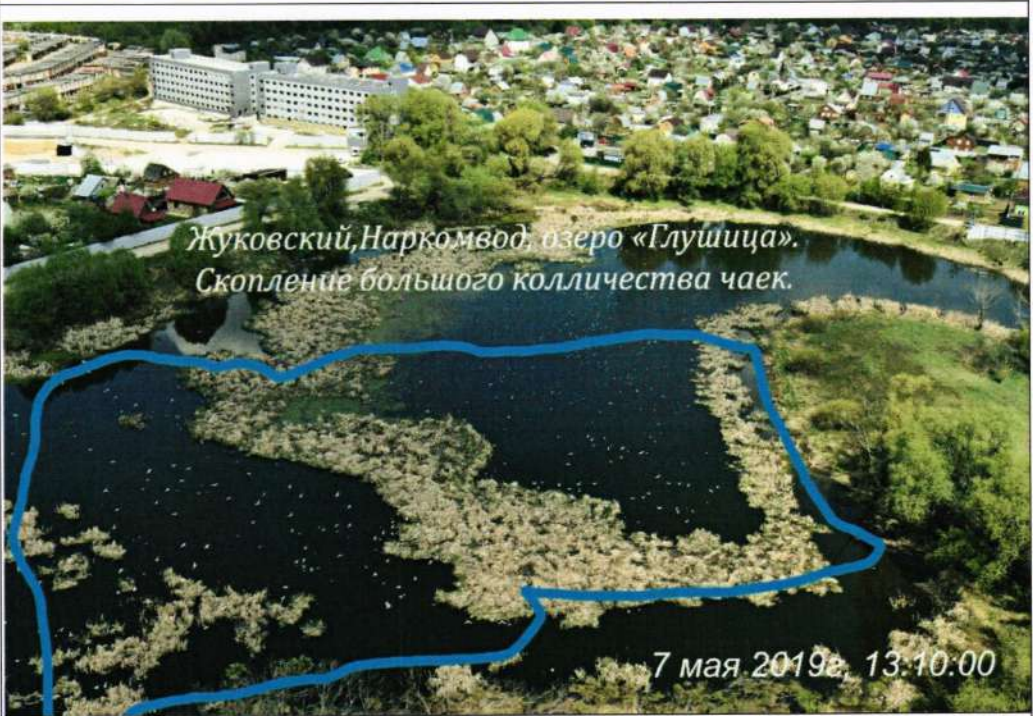
| <p>5<br/>/<br/>55°33'03.32"с. ш.<br/>38°07'29.43"в. д.</p> | <p>Жуковский, Наркомвод, озеро «Глушица».<br/>Скопление большого количества чаек.</p> <p>7 мая 2019г. 13:10:00</p> |

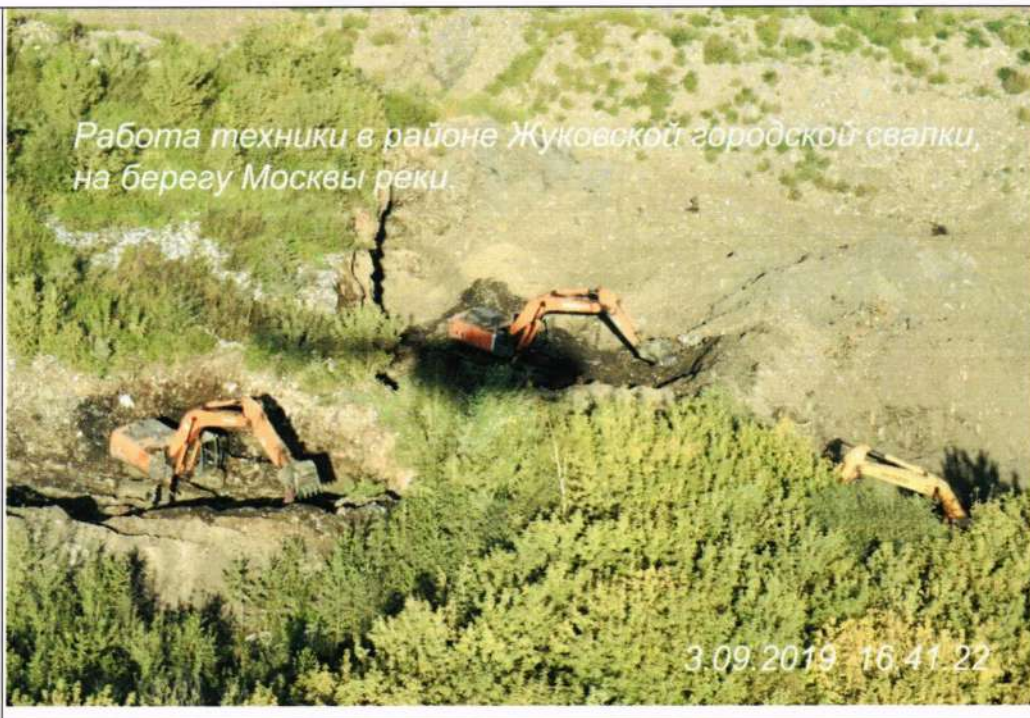
| <p>6-7<br/>/<br/>55°32'52.73"с. ш.<br/>38°06'57.20"в. д.</p> | <p>Работа техники в районе Жуковской городской свалки,<br/>на берегу Москвы реки.</p> <p>3.09.2019 16:41:22</p> |

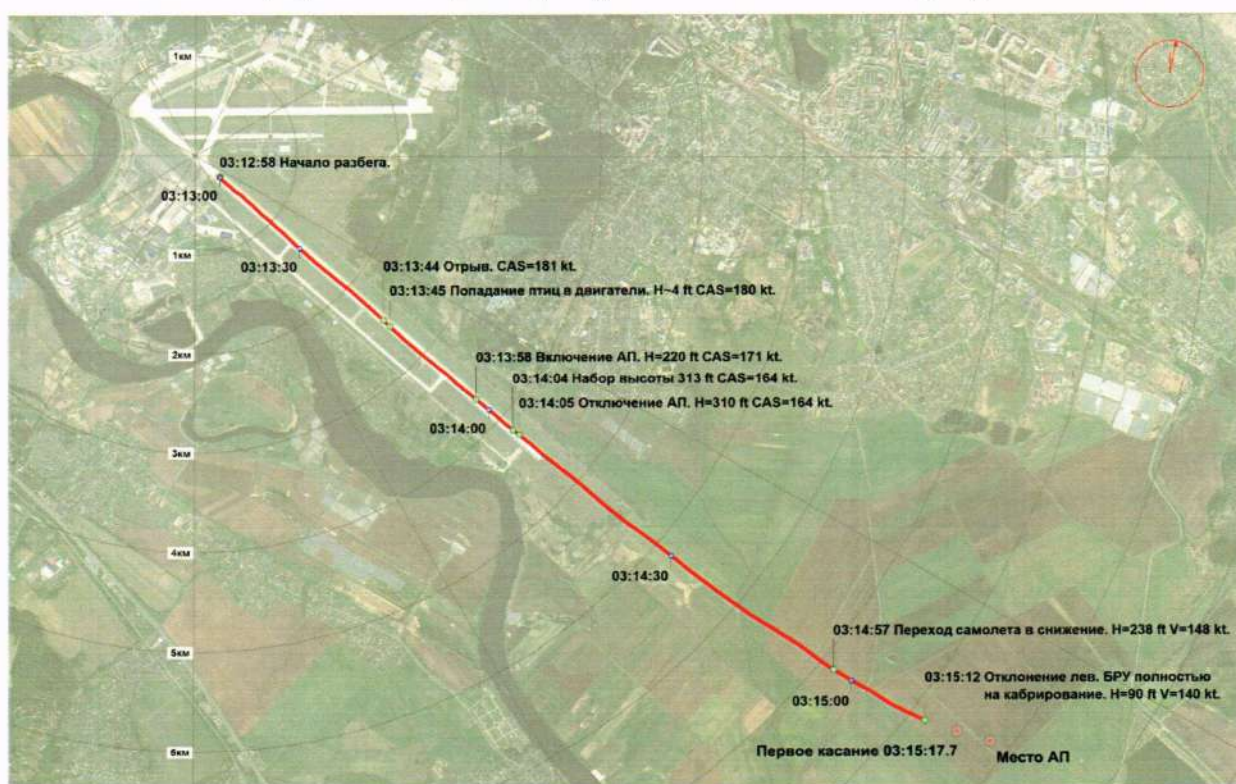
Рис. 73. Траектория движения ВС от взлета до приземления

На Рис. 73 представлена траектория движения ВС от взлета до приземления.

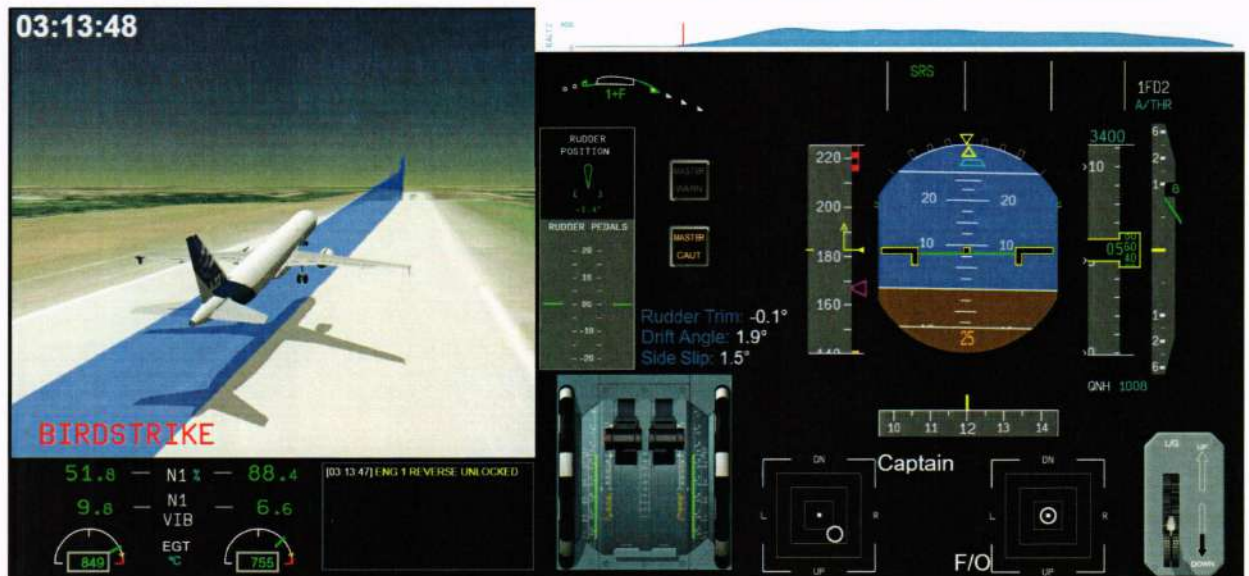
Рис. 74. Реконструкция индикации приборов в момент времени 03:13:48

этом разовой команды о полностью открытом положении створок реверса (FULDEP1) зарегистрировано не было. Регистрация данной разовой команды сохранялась до конца полета. Сообщение об открытии створок реверса сопровождалось выдачей экипажу предупреждающей звуковой сигнализации (SINGLE CHIME), световой сигнализации (MASTER CAUTION)<sup>40</sup>, а также соответствующей сигнализацией на ECAM (янтарного цвета, уровня CAUTION). На Рис. 74 приведена реконструкция индикации приборов в кабине экипажа в этот момент времени 03:13:48, выполненная разработчиком самолета.

Анализ имеющейся информации бортовых самописцев, результатов осмотра ВПП и места АП позволяет сделать вывод, что непосредственно после отрыва от ВПП произошло столкновение самолета со стаей чаек (см. раздел 1.16.2. настоящего отчета), что привело к повреждениям обоих двигателей (см. раздел 1.16.3. настоящего отчета). При этом произошло падение практически до малого газа тяги левого двигателя и уменьшение на примерно 20 % тяги правого двигателя (подробнее о расчетных величинах сохранившейся тяги двигателей см. раздел 1.16.4.2. настоящего отчета).

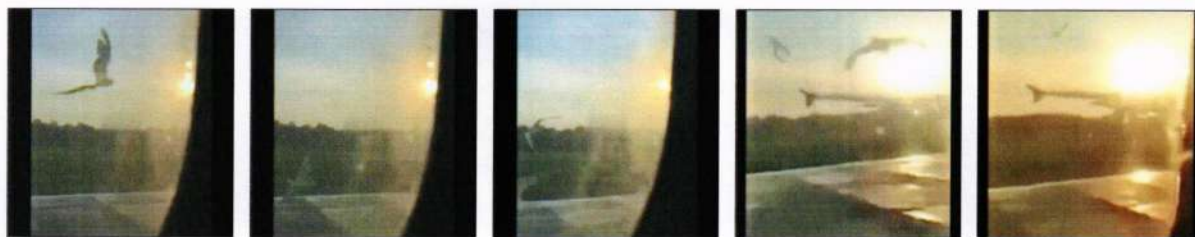
Рис. 75. Момент столкновения самолета A321 VQ-BOZ со стаей птиц (левый борт)

Столкновение самолета со стаей птиц также подтверждается имеющимися видеоматериалами (видеосъемка осуществлялась пассажирами через иллюминаторы в процессе разбега самолета (Рис. 75).

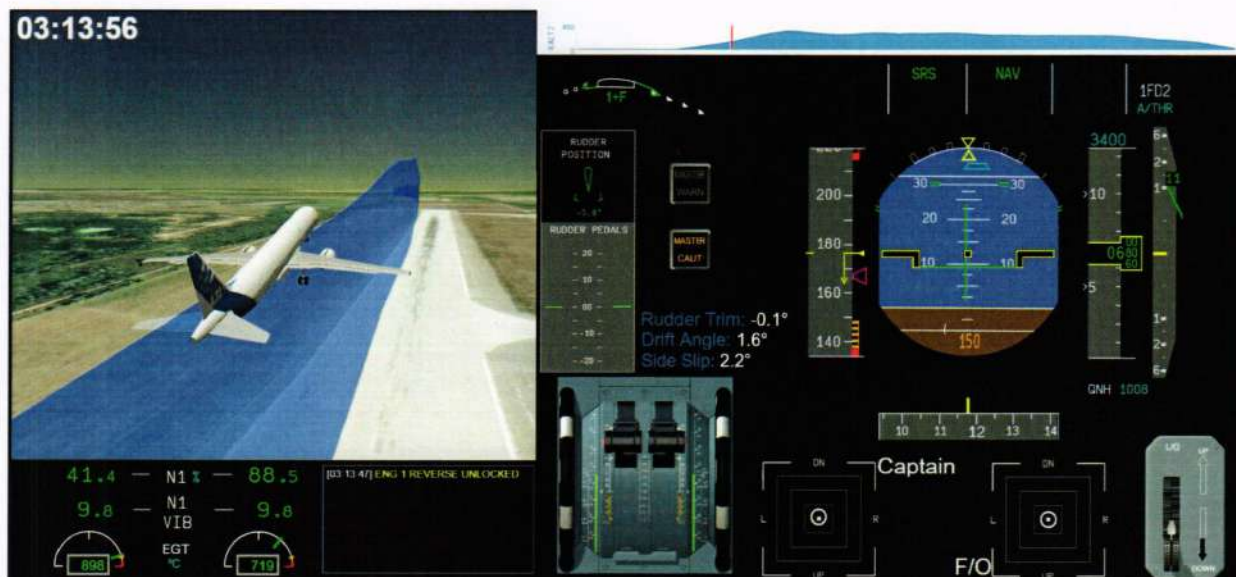
Рис. 76. Реконструкция индикации приборов в момент времени 03:13:56

В 03:13:56 на высоте<sup>44</sup>  $\approx 170$  ft и приборной скорости 174 kt зарегистрировано отклонение педалей (правая педаль вперед). На Рис. 76 приведена реконструкция индикации приборов в кабине экипажа непосредственно перед началом отклонения педалей.

Отклонение и удерживание педалей в положении до  $8^\circ$  (максимальное располагаемое отклонение педалей составляет  $\pm 30^\circ$ ) привело к устранению скольжения на правую консоль крыла и появлению скольжения величиной до  $3^\circ$  на левую консоль. Данная величина превышала заданное значение угла скольжения и привела к появлению боковой перегрузки вправо около 0.035 ед. При уменьшении угла скольжения вправо спойлеры на правой консоли крыла убрались, а при увеличении угла скольжения влево спойлеры на левой консоли кратковременно выпустились в положение  $1.5^\circ$ .

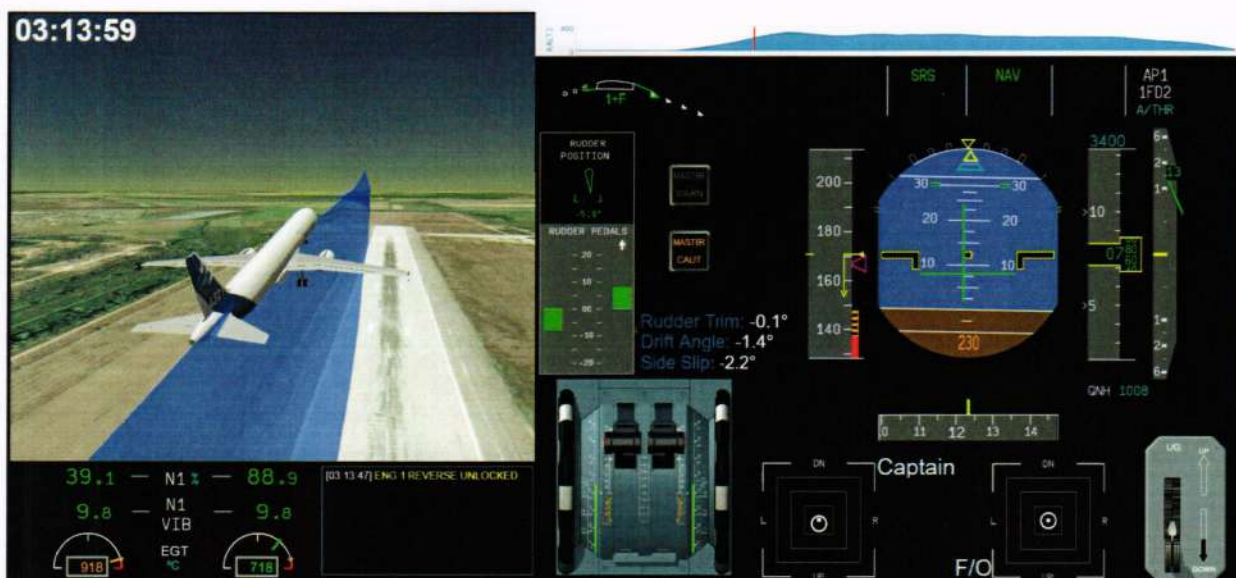
Рис. 77. Реконструкция индикации приборов в момент времени 03:13:59

В 03:13:59 зарегистрировано включение А/П № 1 (левого): КВС: «Autopilot one» («Автопилот 1»). В момент включения А/П самолет находился на высоте  $\approx 230$  ft, приборная скорость составляла 171 kt, угол тангажа –  $\approx 12^\circ$  на кабрирование, крен практически отсутствовал (Рис. 77). Триммер руля направления перед включением автопилота не отклонялся и находился примерно в нейтральном положении, отклонение педалей сохранялось. Второй пилот проконтролировал включение А/П: «Check» («Проверено»).

Следует отметить, что в момент включения автопилота директорная стрелка по тангажу не находилась в центре прибора<sup>47</sup> (FCTM рекомендует следовать показаниям директорной стрелки по тангажу и снять усилия на педалях перед включением автопилота), что явилось причиной значительного автоматического уменьшения тангажа и привело, при фактических условиях полета, к переходу самолета на снижение. В 03:14:09 сработала сигнализации EGPWS «DON'T SINK» («НЕ СНИЖАЙСЯ»). В ходе дальнейшего полета данная сигнализация срабатывала еще несколько раз (см. Рис. 39).

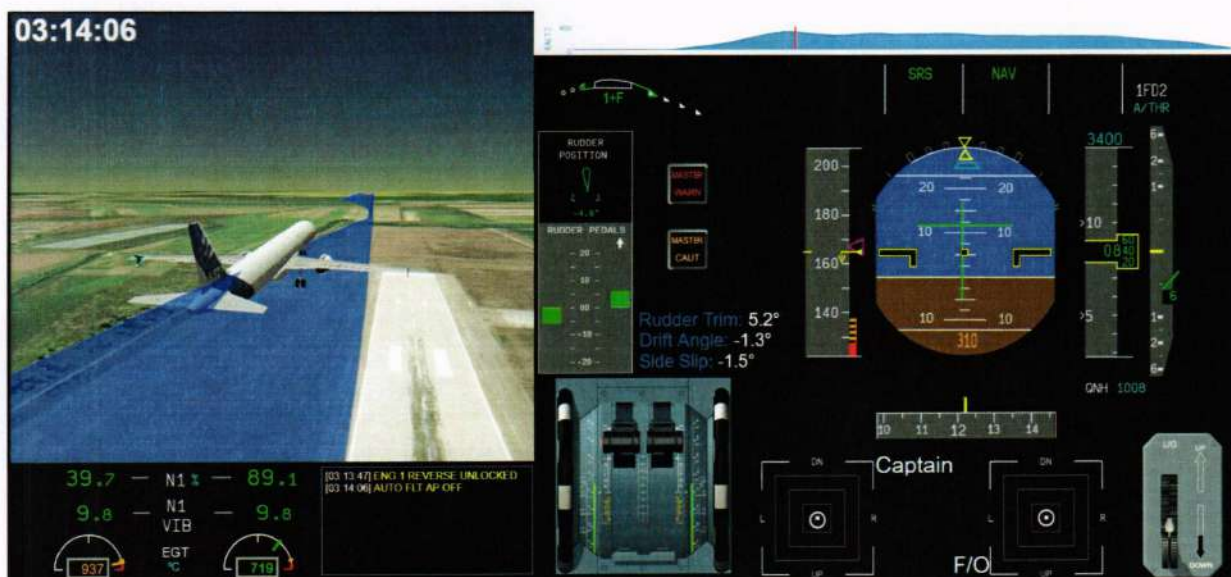
Рис. 78. Реконструкция индикации приборов в момент времени 03:14:06

После включения АП триммер руля направления переместился до величины  $5.2^\circ$  вправо и оставался в этом положении до конца записи. Отключение А/П произошло в 03:14:06. На Рис. 78 приведена реконструкция индикации приборов в кабине экипажа сразу после отключения АП.

Судя по появлению РК «AP OFF WARNING» («ПРЕДУПРЕЖДЕНИЕ ОБ ОТКЛЮЧЕНИИ А/П»), срабатыванию предупреждающей сигнализации «MASTER WARNING» и виду звуковой сигнализации (непрерывное звучание), зарегистрированной CVR, имело место «нештатное» (не от кнопки на БРУ) отключение А/П (отключение автопилота произошло автоматически, согласно заложенной логике, из-за отклонения педалей от стриммированного положения на величину более пороговой, подробнее см. раздел 2.2.2. настоящего отчета). Указанные сигнализации (звуковая и световая) экипажем не отключались и продолжали работать до конца полета. Также на ЕСАМ появилось сообщение «AP OFF» красного цвета (см. раздел 1.16.5. настоящего отчета).

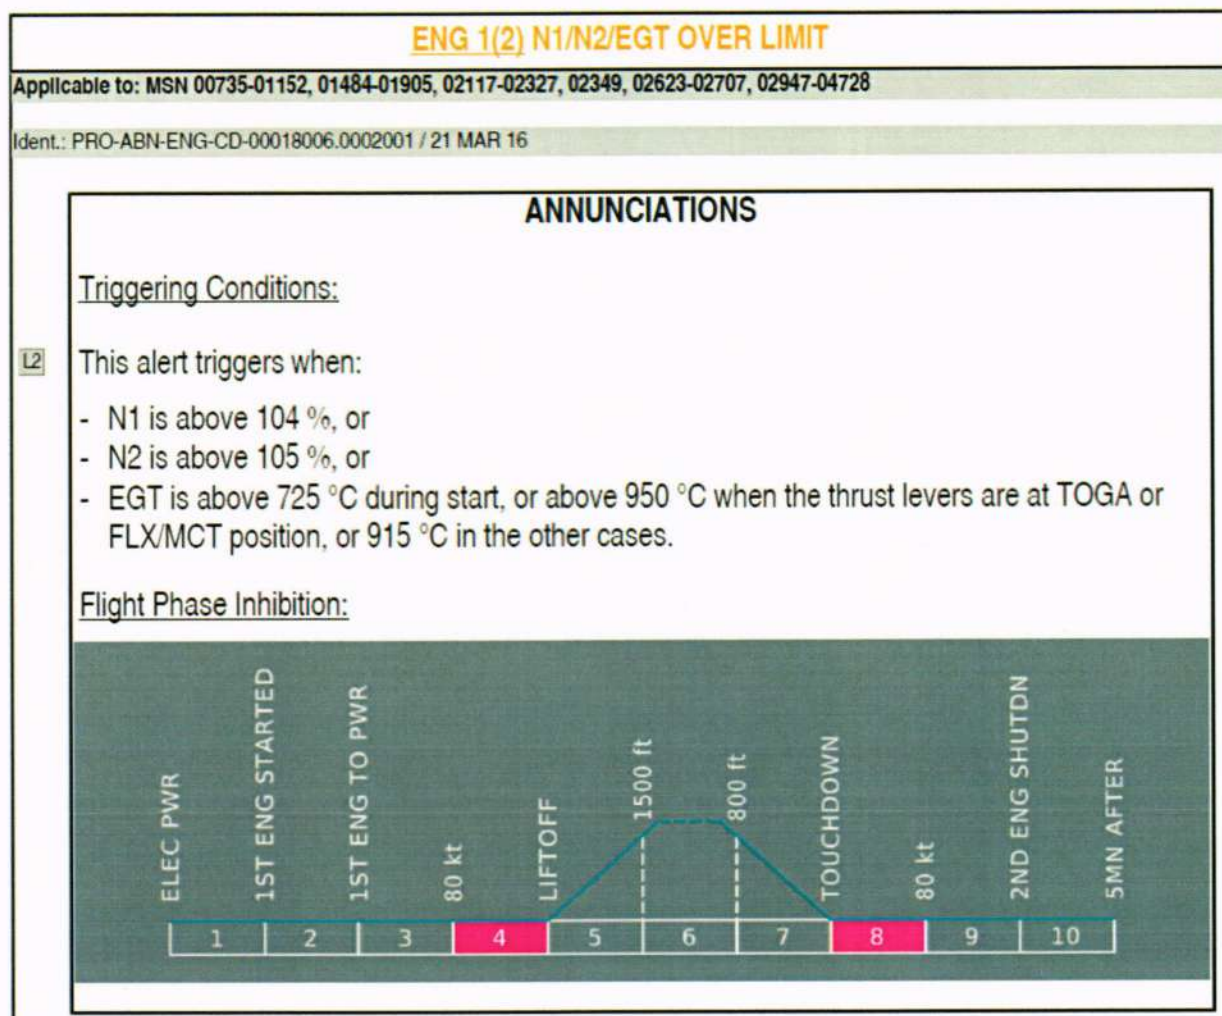
Рис. 79. Фрагмент FCOM по сообщению ENG 1 EGT OVER LIMIT (цветом выделены этапы полета, где данное сообщение заблокировано)

В 03:14:17 температура выходящих газов левого двигателя превысила «красное» пороговое значение (EGT red limit) – 950 °C для режима FLEX. На ECAM появилось сообщение «ENG 1 EGT OVERLIMIT» янтарного цвета (Рис. 79).

При этом, так как на ECAM уже были другие сообщения, действия по которым экипажем не были выполнены<sup>48</sup>, а сами сообщения не очищены, данное сообщение фактически не должно было находиться в поле зрения экипажа<sup>49</sup>. При воспроизведении сообщений ECAM на тренажере данный факт был подтвержден (верхнее изображение на Рис. 80). Если бы экипаж «очистил» сообщение об отключении автопилота, то сообщение о превышении температуры выходящих газов появилось бы в поле зрения экипажа (нижнее изображение на Рис. 80).

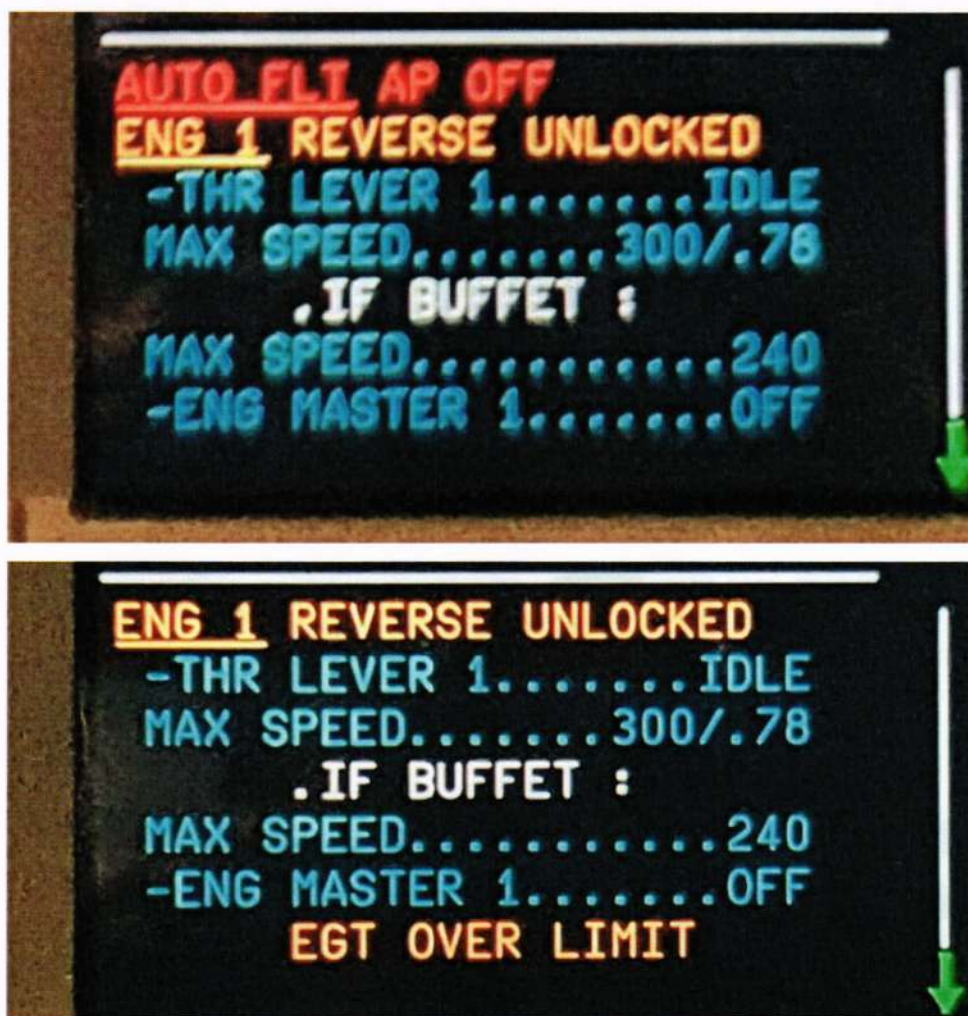
Рис. 80. Реконструкция индикации ECAM для условий аварийного полета

Превышение пороговой величины температуры выходящих газов сохранялось в течение 19 секунд. Затем температура уменьшилась, но в 03:14:40 пороговое значение опять было превышено, а предупреждение было сформировано повторно. Еще через 7 секунд, после перевода левого двигателя на режим малого газа (см. далее по тексту), значения

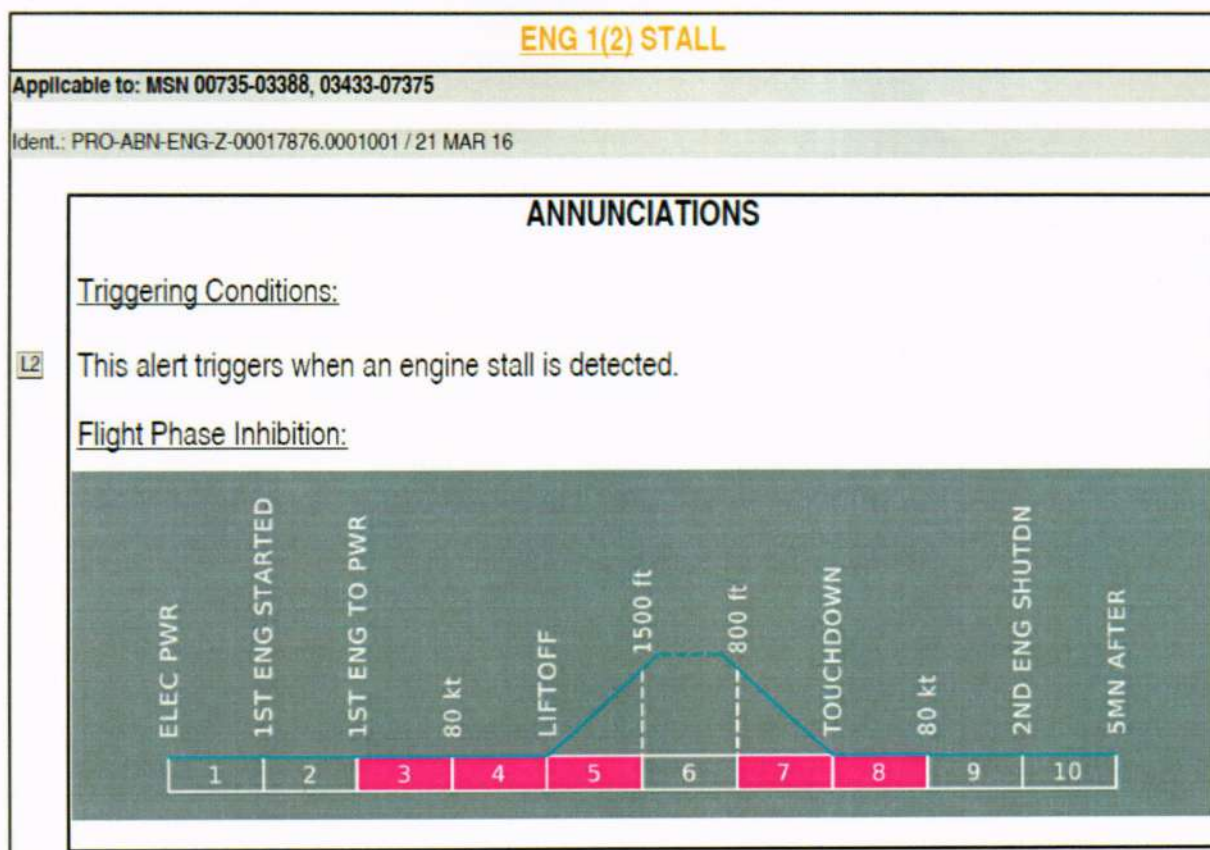
Рис. 81. Фрагмент FCOM по сообщению ENG 1 STALL (цветом выделены этапы полета, где данное сообщение заблокировано)

Согласно записи PFR, на данном этапе было сформировано событие «ENG 1 STALL» (см. раздел 1.16.5. настоящего отчета). Данное событие должно сопровождаться появлением на ECAM сообщения янтарного цвета. Однако, согласно FCOM, на пятом этапе полета (от отрыва до высоты 1500 ft) появление данного сообщения заблокировано (inhibit) (Рис. 81). Аналогичное событие по правому двигателю, который «демонстрировал» признаки срыва потока в компрессоре, сформировано не было.

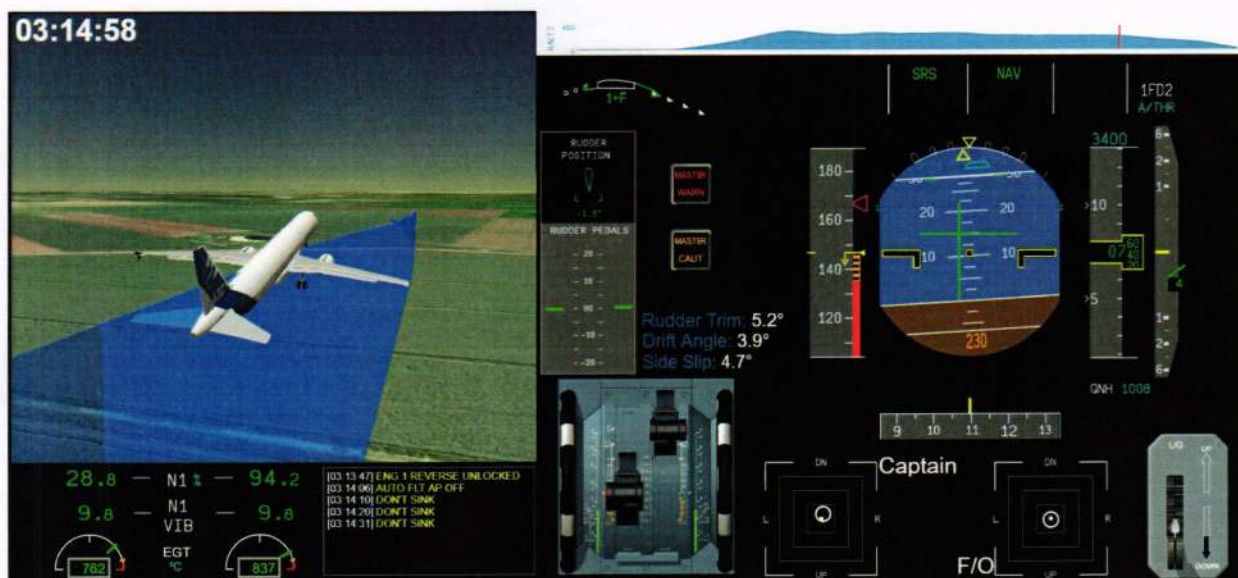
Рис. 82. Реконструкция индикации приборов в момент времени 03:14:58

Попытка КВС выполнять полет без снижения при дефиците тяги привела к дальнейшему уменьшению приборной скорости и переходу самолета на снижение с вертикальной скоростью на начальном этапе около 2–3 м/с (400–600 ft/min). В 03:14:58 второй пилот обратил внимание КВС на уменьшение высоты полета: «Высота, высота». КВС отреагировал отклонением левой БРУ на кабрирование. Угол тангажа увеличился до  $\approx 12^\circ$  на кабрирование, приборная скорость уменьшилась до 145 kt (Рис. 82).

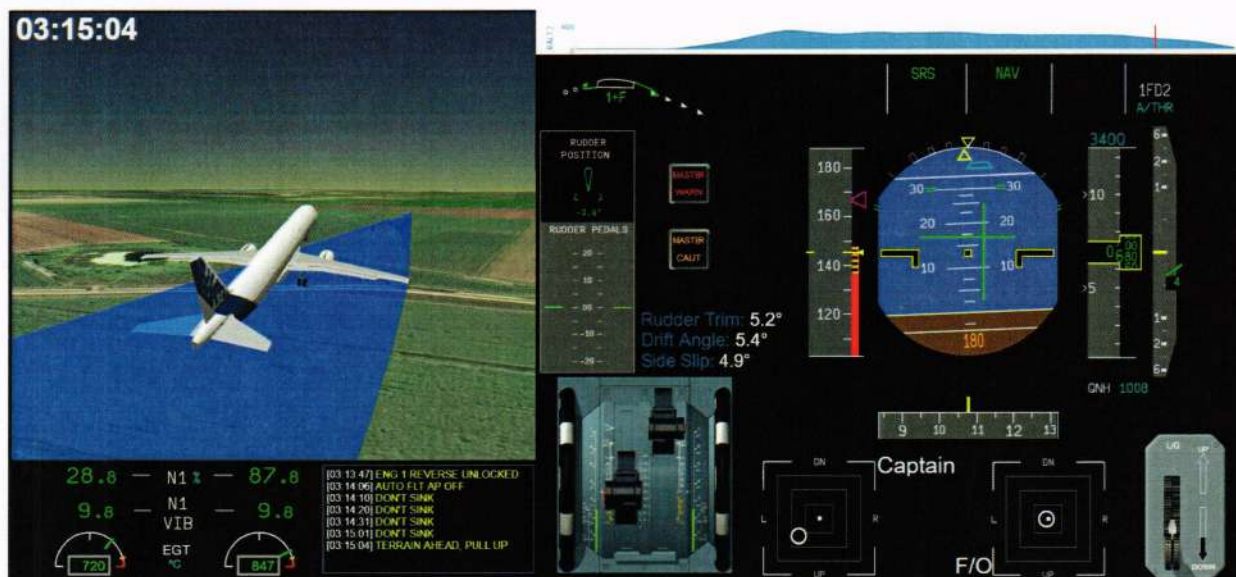
Рис. 83. Реконструкция индикации приборов в момент времени 03:15:04

скоростью 3–4 м/с (Рис. 83). При отклоненной левой БРУ на кабрирование угол атаки изменялся в пределах  $13^{\circ}$ – $14.5^{\circ}$ . Левый элерон был отклонен в положение  $16^{\circ}$ – $20^{\circ}$ , правый –  $7^{\circ}$ – $11^{\circ}$ , отклонение спойлеров на правой консоли крыла продолжало увеличиваться и было следующим: спойлер 3 –  $\approx 7^{\circ}$ , спойлеры 2, 4 и 5 –  $\approx 18^{\circ}$ .

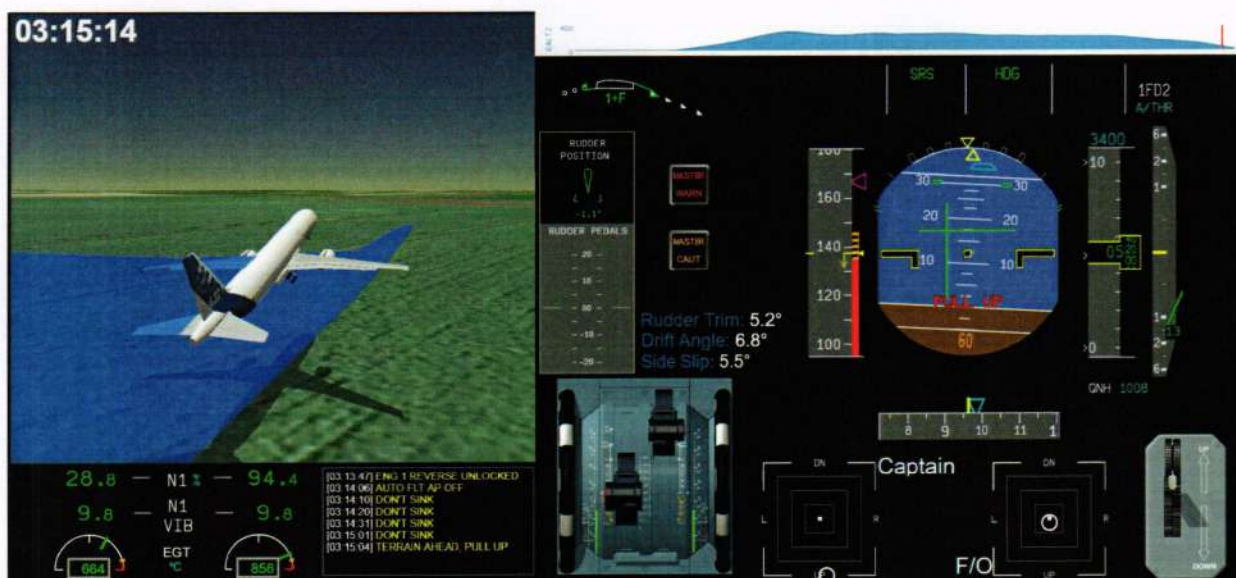
Рис. 84. Реконструкция индикации приборов в момент времени 03:15:14

В 03:15:12, на высоте около 90 ft и приборной скорости 140 kt, левая БРУ была полностью отклонена на кабрирование (из объяснительной КВС: «... перед землей инстинктивно потянул side-stick «на себя» полностью для гашения вертикальной скорости»). При полном отклонении БРУ на кабрирование порогом срабатывания системы ALFA PROTECTION стало значение  $ALFA_{max} = 15.5^{\circ}$ . Угол тангажа увеличился до  $13^{\circ}$  на кабрирование, суммарный угол атаки – до  $16.5^{\circ}$  (то есть в динамике угол  $ALFA_{max}$  был даже несколько превышен, что, по разъяснениям Airbus, соответствует логике работы защиты, когда целевым значением является  $ALFA_{max}$ ), при этом РВ начал отклоняться на уменьшение угла атаки. Таким образом, система защиты от выхода на закритические углы атаки отработала штатно, защитив самолет от сваливания и при этом обеспечив перед касанием максимально доступный коэффициент подъемной силы. На Рис. 84 приведена реконструкция индикации приборов в кабине экипажа после взятия БРУ полностью на себя.
