МЕЖГОСУДАРСТВЕННЫЙ АВИАЦИОННЫЙ КОМИТЕТ  
КОМИССИЯ ПО РАССЛЕДОВАНИЮ АВИАЦИОННЫХ ПРОИСШЕСТВИЙОКОНЧАТЕЛЬНЫЙ ОТЧЕТ  
ПО РЕЗУЛЬТАТАМ РАССЛЕДОВАНИЯ АВИАЦИОННОГО ПРОИСШЕСТВИЯ

| Тип воздушного судна | Самолет А321-211 |
| Государственный и регистрационный<br>опознавательные знаки | VQ-BOZ (Бермуды) |
| Место происшествия | Россия, Московская область, в истинном<br>азимуте 115° и на удалении 7990 м от КТА<br>аэродрома Раменское, координаты:<br>55°30'39.00" с. ш., 038°15'09.34" в. д. |

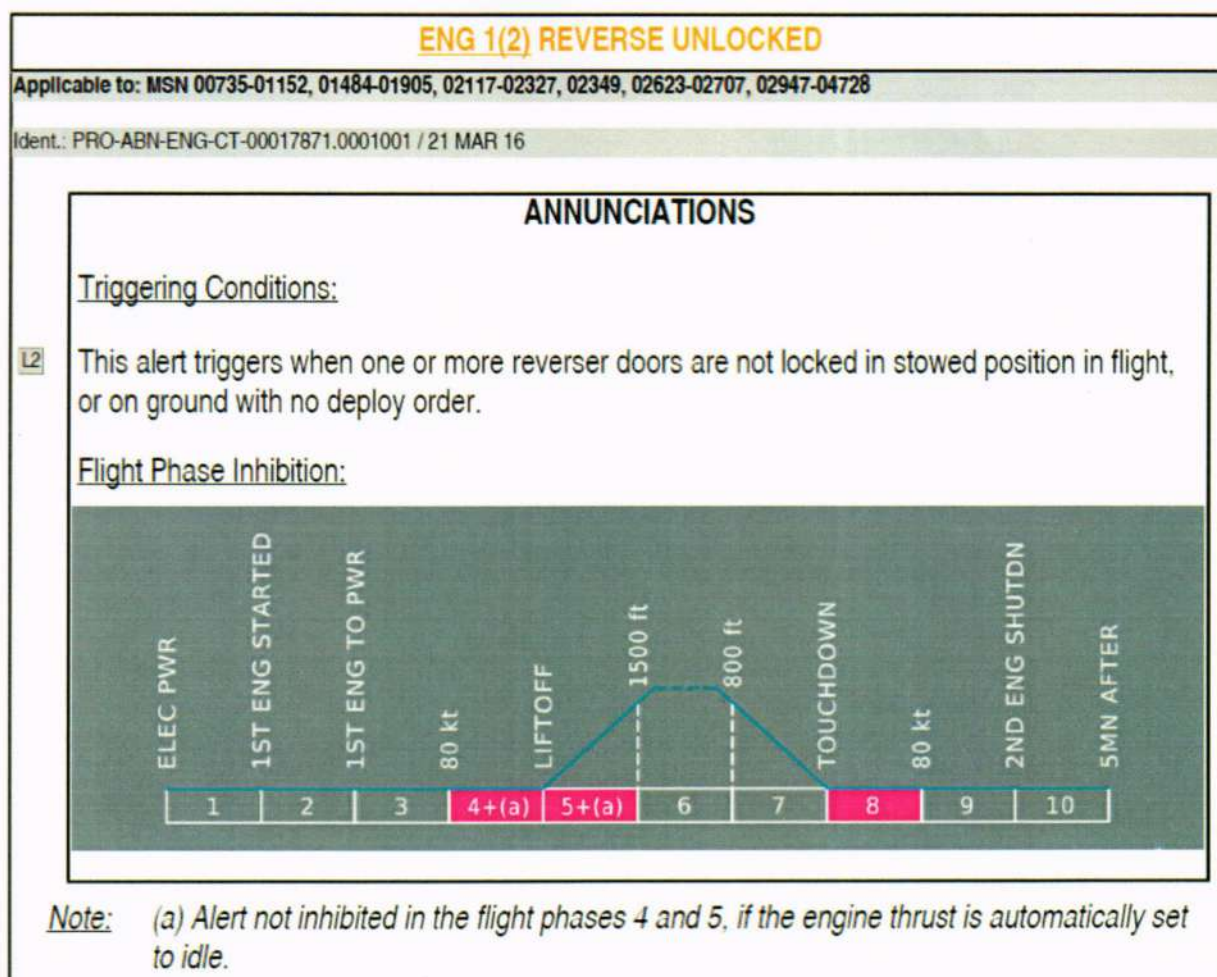
Рис. 85. Фрагмент FCOM по сообщению ENG 1 REVERSE UNLOCKED на день АП (цветом выделены этапы полета, где данное сообщение заблокировано)

Таким образом, исходя из расположения датчиков положения створок и факта обнаружения фрагментов птиц в наружном (внешнем) контуре левого двигателя, появление сигнализации «ENG 1 REVERSE UNLOCKED», наиболее вероятно, было связано с тем, что по крайней мере один из датчиков положения створок сигнализировал о незакрытом положении после попадания птиц в наружный контур двигателя и удара об одну из створок.

Также комиссия отмечает, что в версии FCOM, действовавшей на момент события, было указано, что появление данной сигнализации заблокировано на этапе первоначального набора высоты (Рис. 85), если не происходит автоматической уборки тяги двигателя до малого газа. Согласно FCOM (DSC-70-70 P 8/12), FADEC автоматически уменьшит тягу до режима малого газа в случае непреднамеренного выпуска створок реверса в полете. В аварийном полете физически створки реверса не выпускались и автоматического уменьшения тяги до режима малого газа не было. Таким образом, появление данной сигнализации противоречит положениям FCOM. На данное несоответствие было обращено внимание разработчика ВС. По результатам исследования разработчик подтвердил корректность срабатывания сигнализации. При этом информация в FCOM была неправильной. В ходе расследования в FCOM были внесены соответствующие изменения.

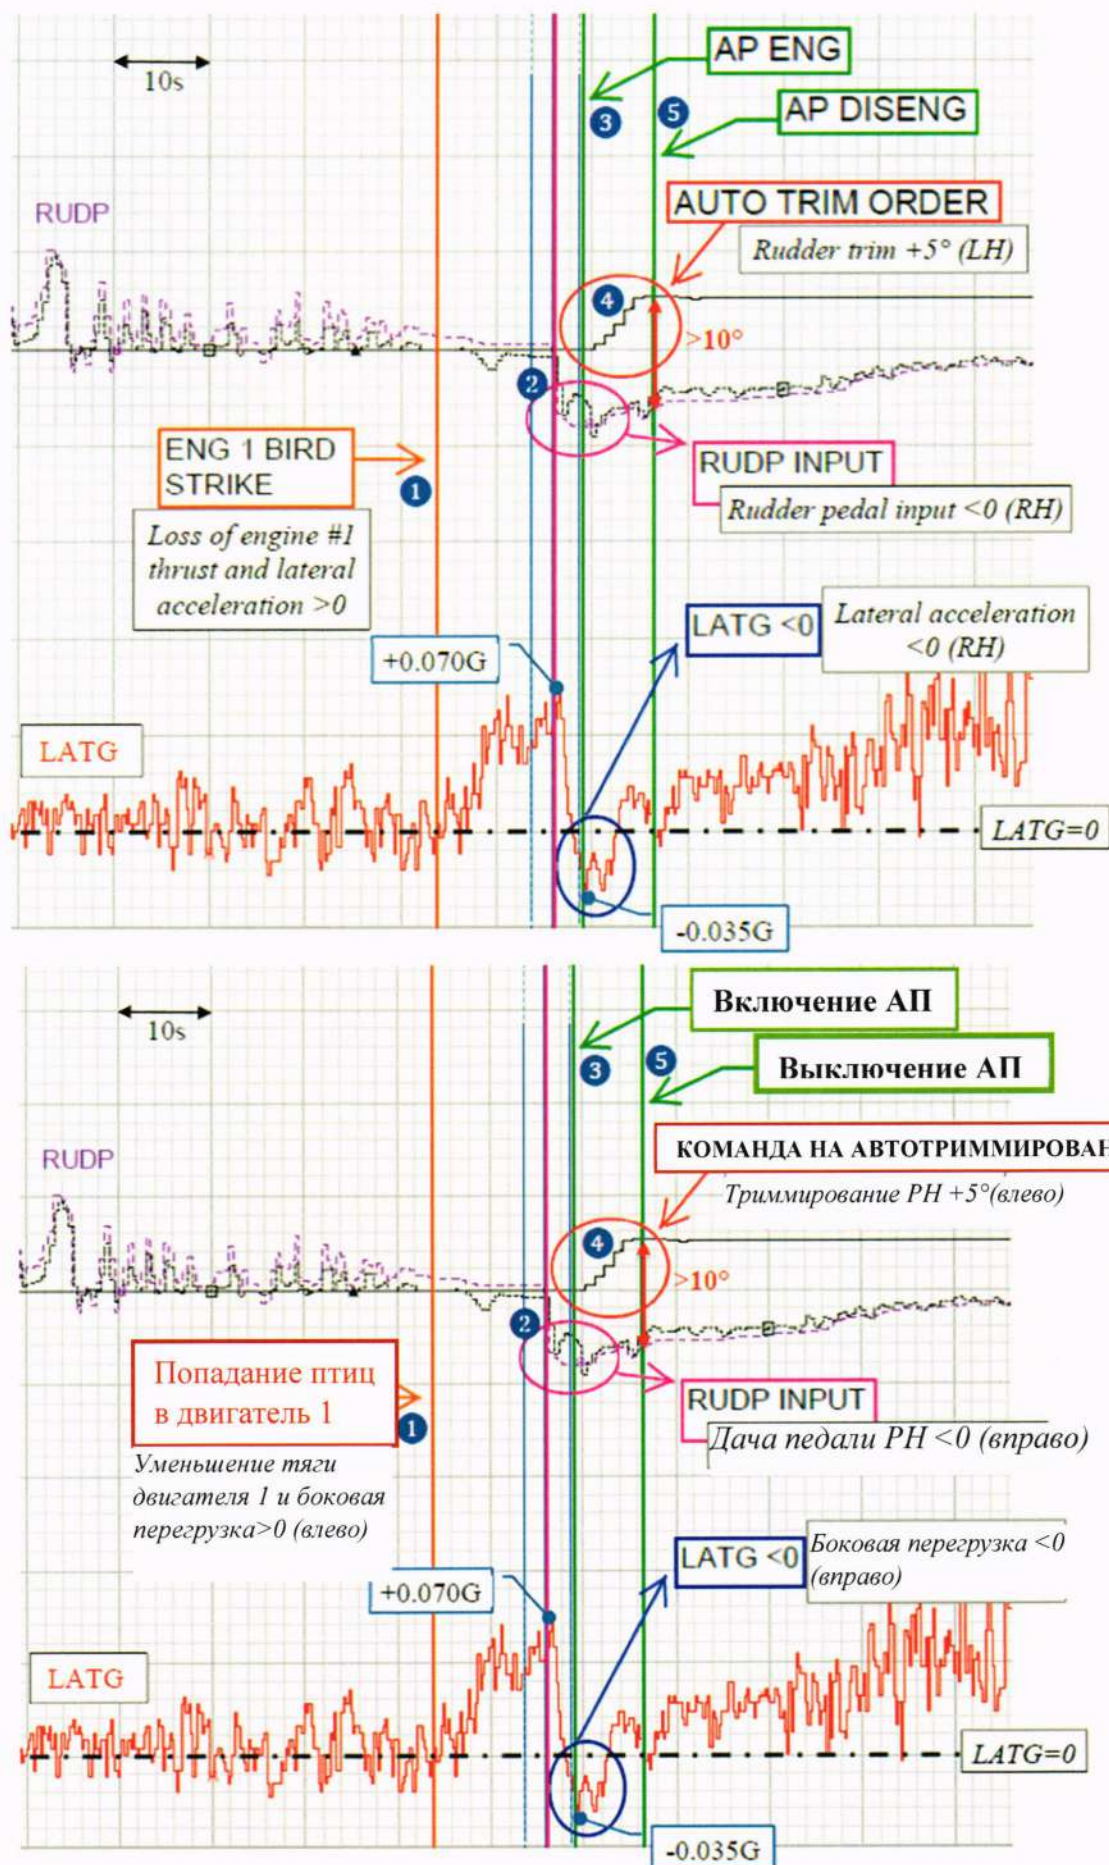
Рис. 86. Анализ причин отключения автопилота (на данном рисунке правила знаков соответствуют

В настоящем разделе рассмотрена работа автопилота в аварийном полете. На Рис. 86 приведены графики параметров, поясняющие причину отключения автопилота.

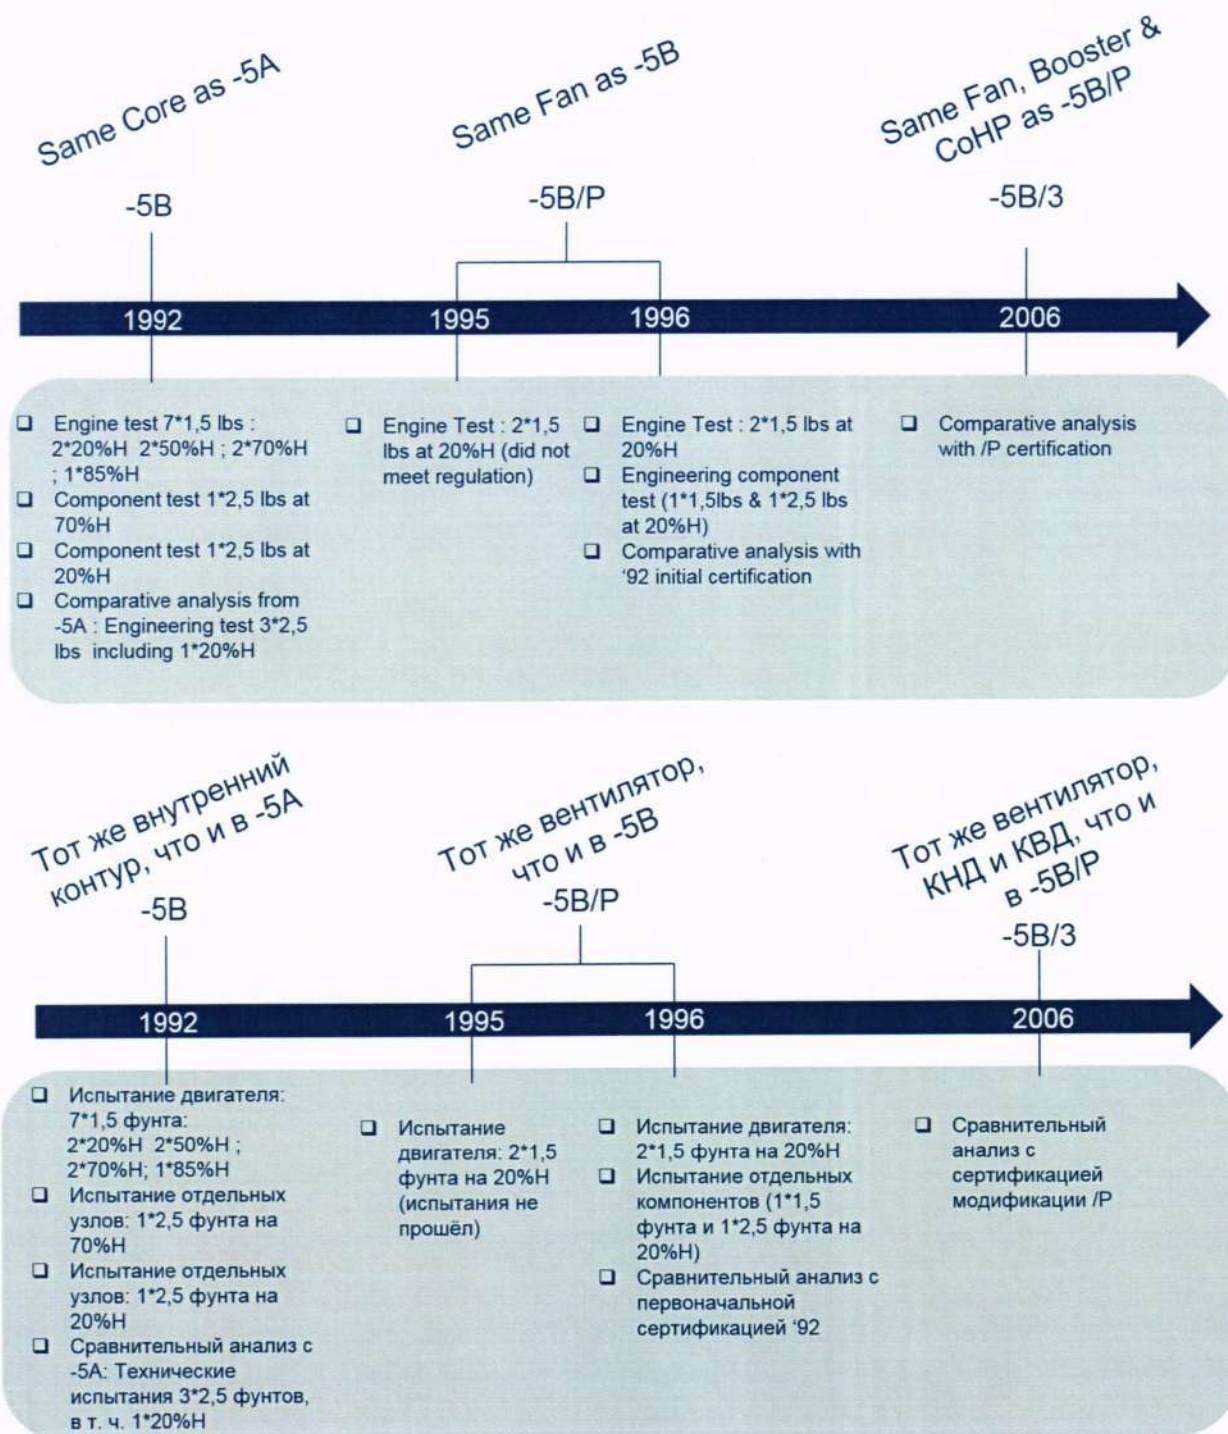
Рис. 88. Временная шкала сертификационных тестов на воздействие «средних» птиц

Согласно информации, предоставленной EASA, семейство двигателей -5B явилось развитием семейства -5A и впервые проходило сертификационные испытания (тесты) в 1992 году. На Рис. 88 показана временная шкала прохождения сертификационных тестов на воздействие «средних птиц» (medium birds) различными моделями данного семейства. Необходимо понимать, что при сертификации новой модели, в зависимости от имеющихся отличий от предыдущей, объем фактически проводимых дополнительных сертификационных работ может значительно отличаться.

Согласно информации, предоставленной EASA и разработчиком двигателя, модель -5B3/3 (правый двигатель) проходила сертификацию в 2006 году (Рис. 88). Дополнительных испытаний не проводилось, то есть к данной модели применимы результаты сертификационных испытаний 1992 и 1996 годов. Требования, критерии оценки и результаты данных испытаний при попадании птиц среднего размера приведены на Рис. 89 и Рис. 90.

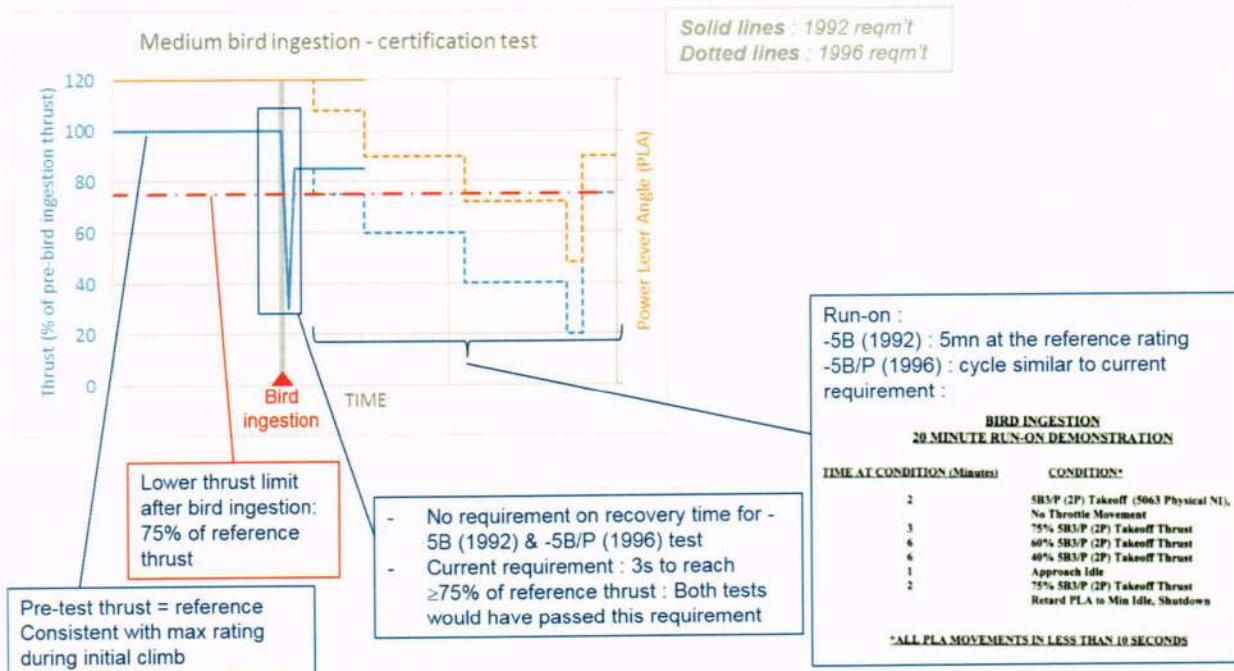
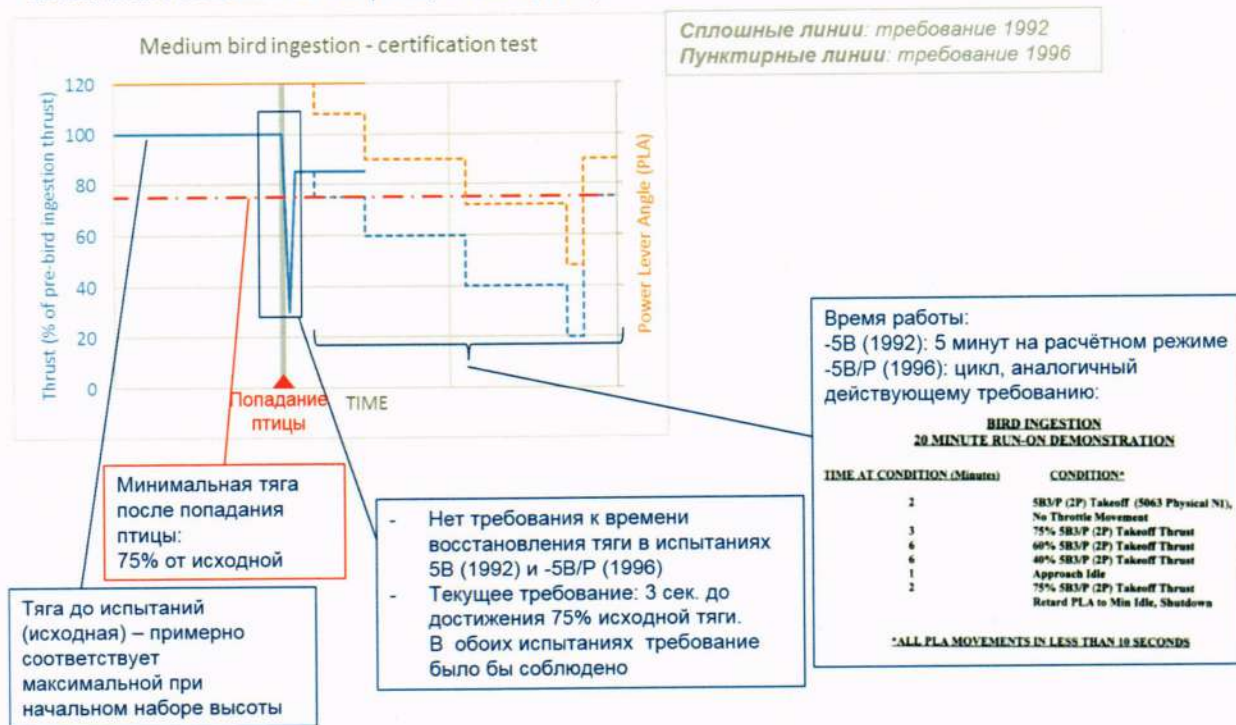
Рис. 90. Результаты оценки соответствия при попадании «средних» птиц

Анализируя соответствие поведения правого двигателя в аварийном полете сертификационным требованиям на попадание стаи «средних» птиц (medium bird) и полученным при сертификационных испытаниях результатам, комиссия отмечает следующее.

В то же время, повреждения, полученные лопатками первой ступени компрессора высокого давления в аварийном полете (см. раздел 1.16.3. настоящего отчета), больше, чем

при сертификационных тестах<sup>55</sup>. В частности, при сертификационных тестах не фиксировались изменения (деформации) профиля лопаток, которые в аварийном полете, наиболее вероятно, стали причиной срыва потока в компрессоре после установки РУД на режим TO/GA. Комиссии не представилось возможным определить причину различной величины повреждений.

В сертификационных критериях 1996 года произошли изменения (ужесточения) относительно требуемого времени работы двигателя после попадания птиц (20 минут) и характера работы (требуется изменение режимов по определенной циклограмме (см. Рис. 90). При этом увеличения режима работы двигателя по сравнению с тем, который был до попадания птиц, по-прежнему не предусмотрено. По причинам, упомянутым выше, оценить соответствие поведения правого двигателя в аварийном полете сертификационным требованиям 1996 года также не представилось возможным.

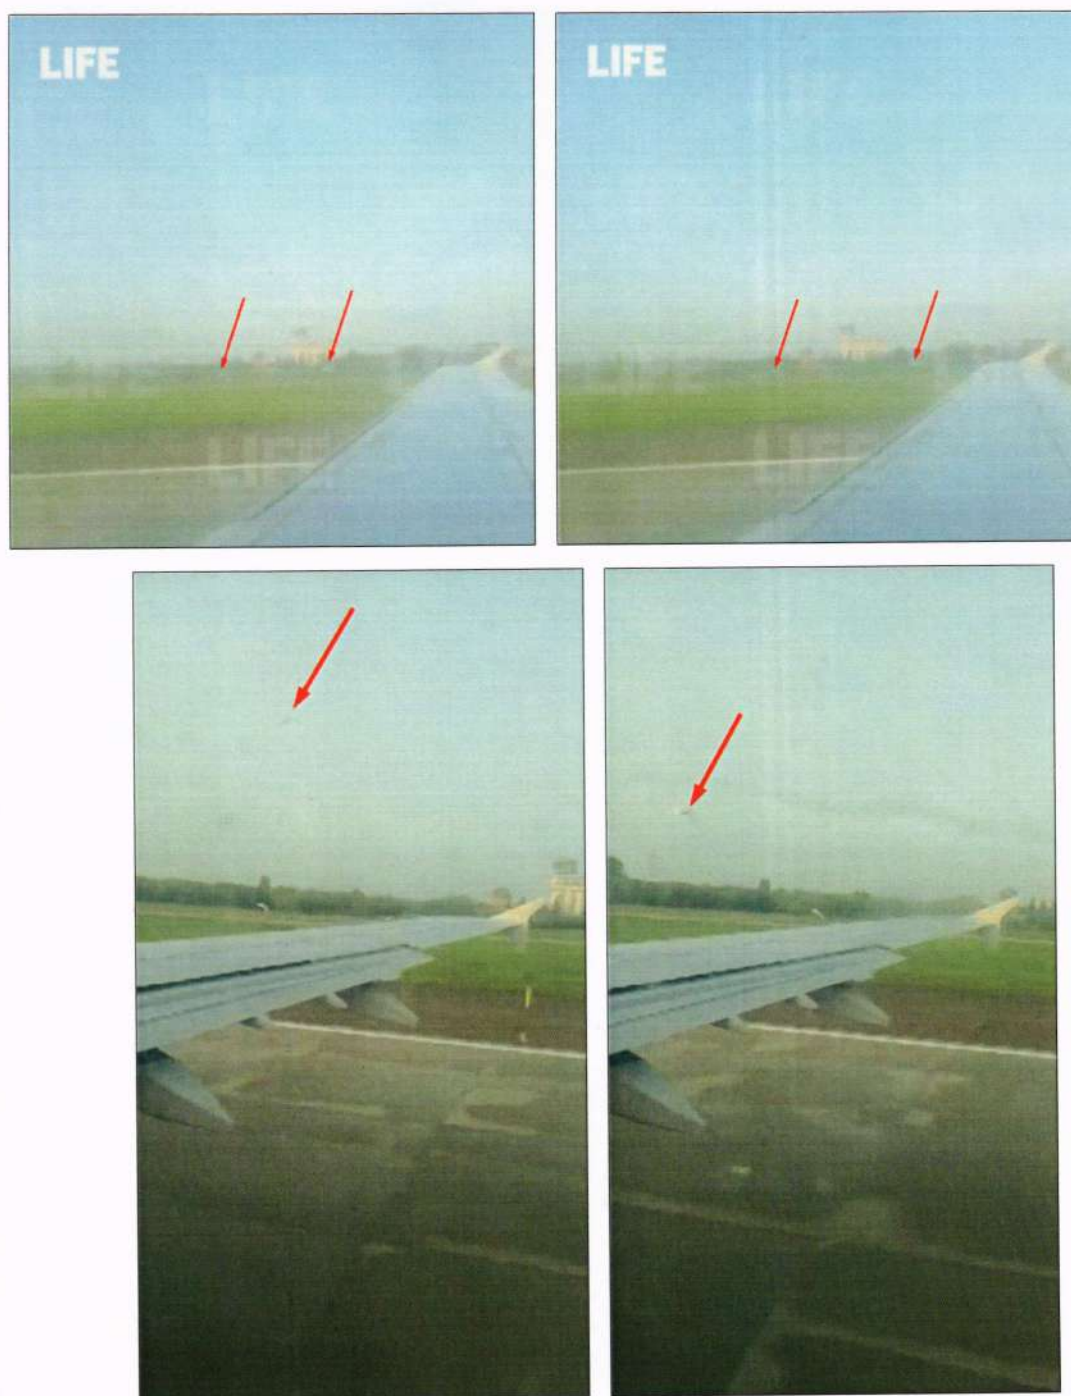
Комиссия проанализировала видеосъемки, выполненные пассажирами в процессе разбега самолета. Судя по видеоматериалам, приблизительно в указанное время, при нахождении самолета на траверзе КДП аэродрома Раменское (приборная скорость –  $\approx 140$  kt), справа по направлению движения зарегистрирован взлет стаи птиц (Рис. 91).

Рис. 91. Момент появления птиц (показаны стрелками) справа от самолета в процессе разбега

Комиссия не исключает эмоциональную реакцию второго пилота именно на наблюдение стаи птиц в этот момент времени. На данной скорости экипаж мог безопасно прервать взлет в случае принятия такого решения.

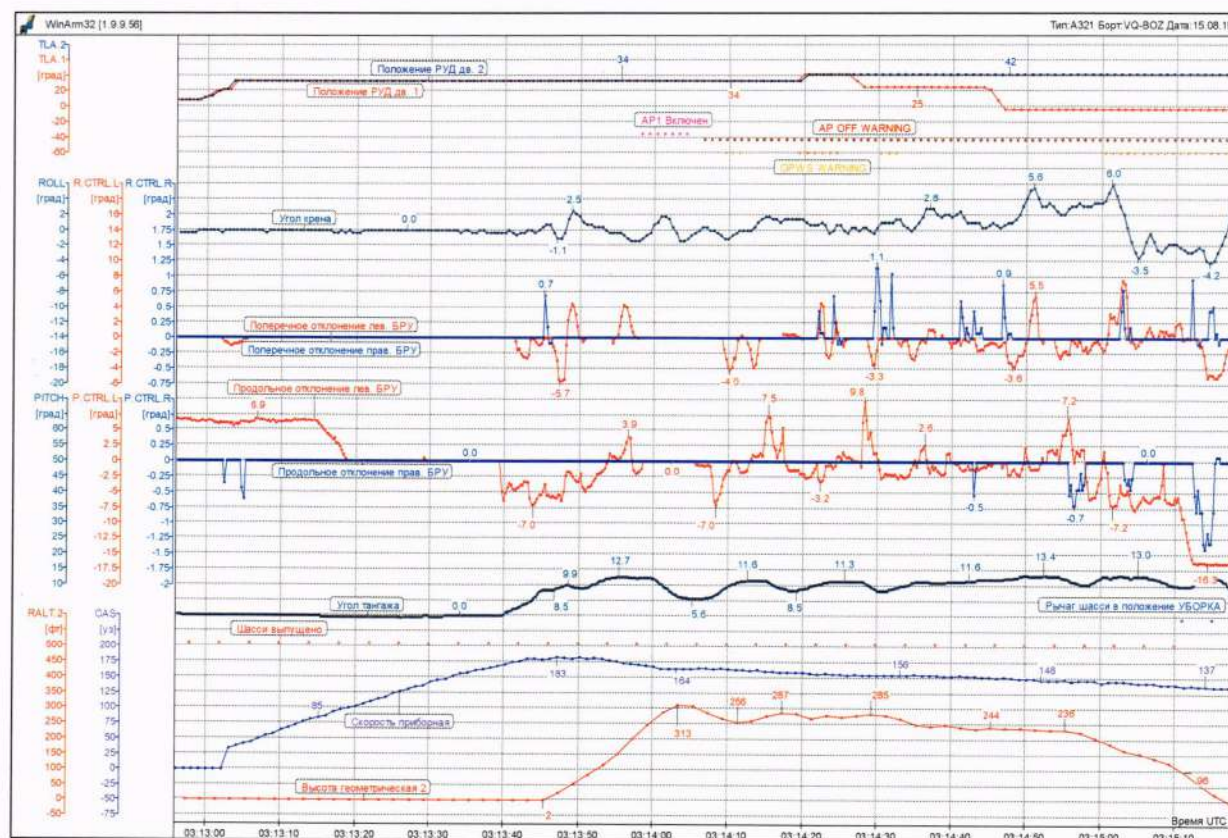
Напряженное состояние второго пилота также подтверждается и многократными произвольными воздействиями на БРУ как по каналу тангажа, так и по каналу крена (Рис. 92). Из практики расследования авиационных происшествий известно, что, когда пилоты находятся в неоптимальном психоэмоциональном состоянии и теряют способность к восприятию целостной картины полета, они часто начинают совершать произвольные (рефлекторные) управляющие действия как следствие проявления «эффекта испуга» (startle). При этом в рассматриваемом случае управляющие воздействия второго пилота были незначительными по амплитуде, не приводили к срабатыванию сигнализации DUAL INPUT<sup>66</sup> и не затрудняли КВС пилотирование.

Рис. 92. Сравнение положений БРУ КВС и второго пилота (масштабы отклонений БРУ КВС и второго пилота для обеспечения наглядности различны!)

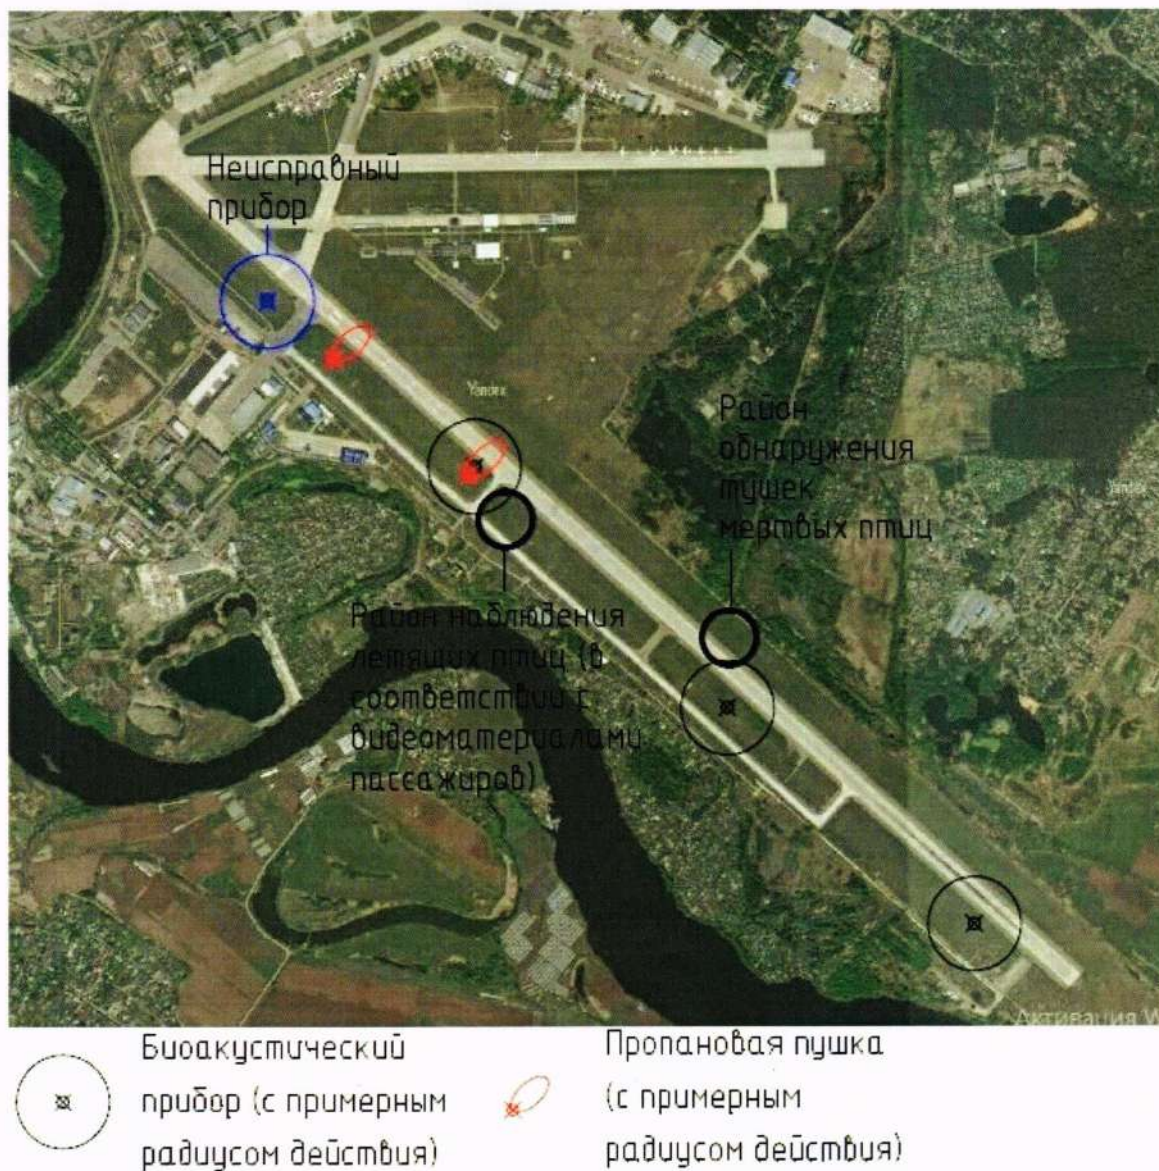
Рис. 93. Схема расположения орнитологического оборудования на аэродроме Раменское

В том месте, где были обнаружены тушки погибших в результате столкновения с самолетом чаек (восточнее РД В10, с северной стороны от ВПП), а также в месте, где происходила съемка пассажирами видео, на котором заметна стая птиц (в районе РД В9, с южной стороны от ВПП), судя по схеме расположения орнитологического оборудования (Рис. 93), присутствовали исправные биоакустические приборы. Кроме того, в районе РД В9 присутствовала также пропановая пушка.

В приборах стояли чипы, предназначенные для защиты от чаяк, в том числе и от серебристых. Остальные данные по настройкам приборов в момент АП неизвестны, поскольку журналы по установке режимов работы оператором аэродрома не ведутся. Комиссия только установила, что орнитологическое оборудование было включено в круглосуточный режим и работало всю ночь.
